LAPPEENRANNAN YDINKESKUSTAN ESTEETTÖMYSSUUNNITELMA 2011

1. LÄHTÖKOHDAT JA TAVOITTEET

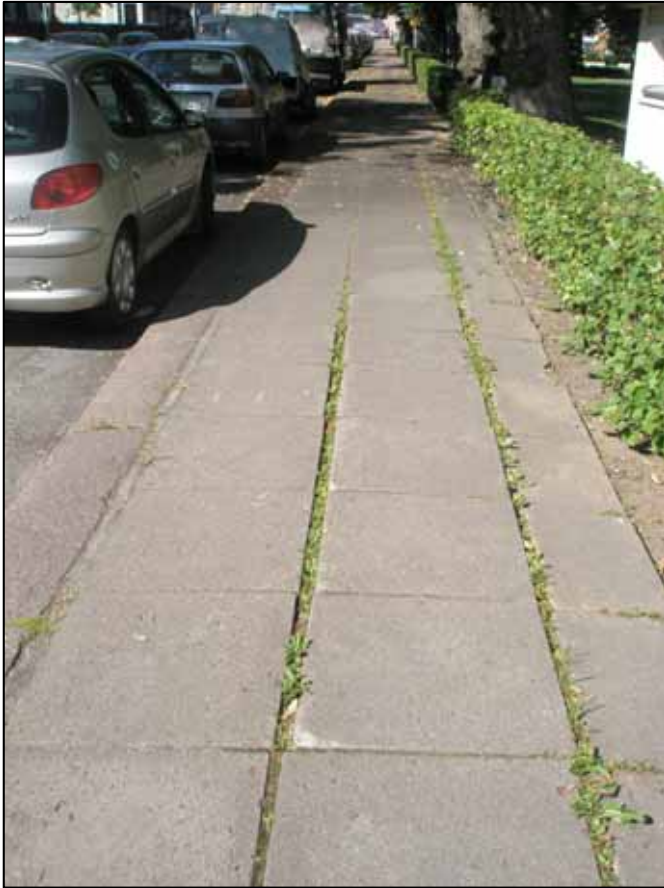
Suuressa osassa ydinkeskustan alueen kevyen liikenteen väylistä on käytetty päällysteenä betonilaattaa, joka on ajan kuluessa vaurioitunut ja painunut. Laattojen leveät saumat aiheuttavat apuvälineiden kanssa tai pyörätuolilla liikkuville henkilöille kaatumisvaaran pyörätuolin tai rollaattorin pyörän joutuessa saumaan. Laattojen kunto on monin paikoin huono halkeilun vuoksi. Laattojen painuminen ja halkeilu aiheuttaa epätasaisuutta useilla väyläosuksilla (kuvat 4 ja 5). Erittäin epätasaisia väyläosuuksia tai yksittäisiä kuoppia on Raastuvankadulla, Kirkkokadulla, Aionkadulla, Raatimiehenkadulla ja Kauppakadulla (kuva 6).

Kuva 4. Aionkadun epätasaista laatoitusta

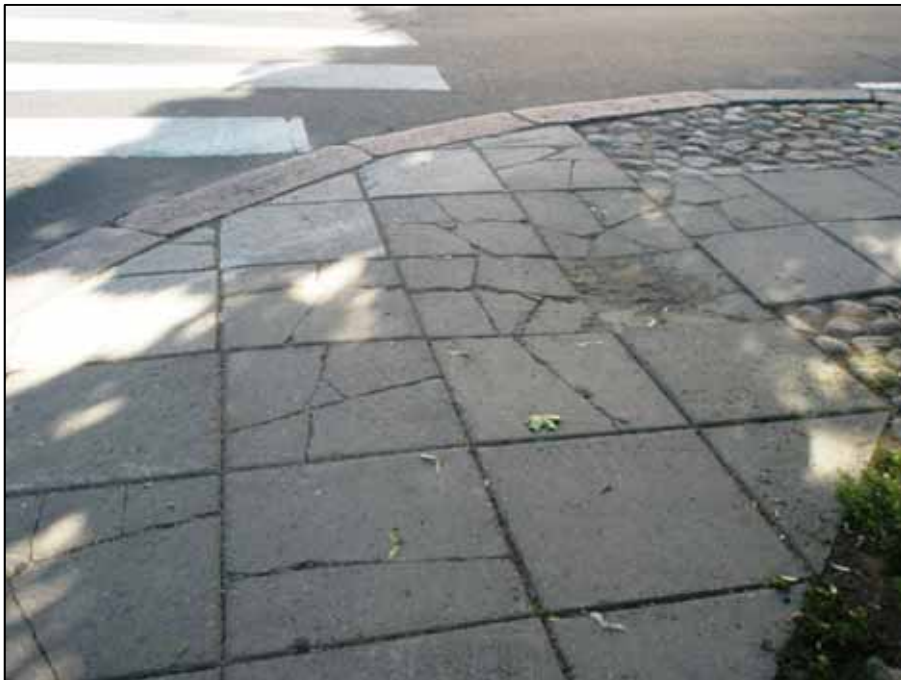
Kuva 5. Ydinkeskustan jalkakäytävien betonilaatoitus on monin paikoin halkeillut ja epätasainen

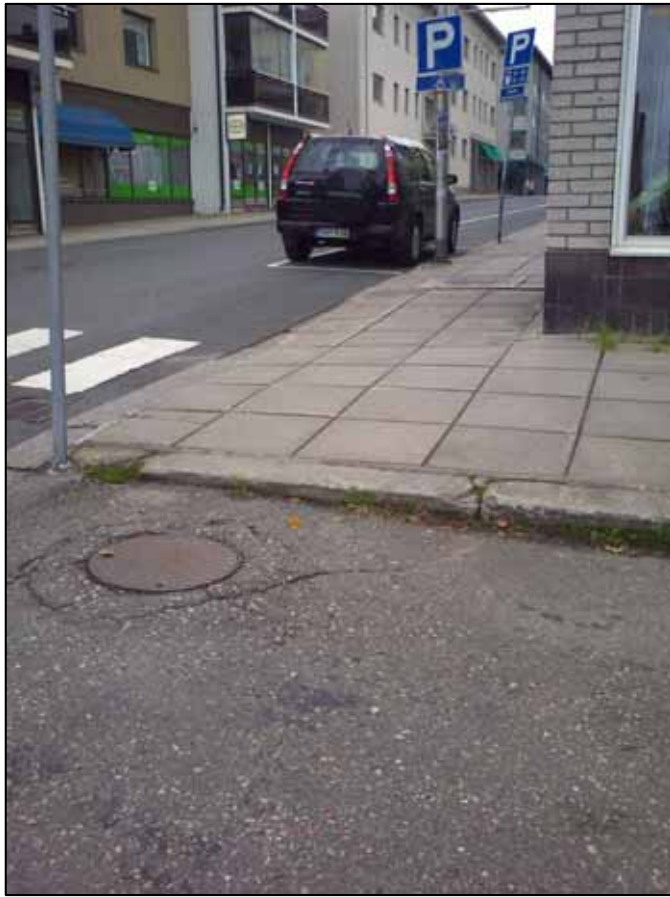
Raatimiehenkadulla Koulukadun risteyksessä kevyen liikenteen väylä katkeaa ennen edessä olevaa suojatietä Koulukadun yli (kuva 10). Kevyen liikenteen väylä päättyy korkeaan reuna-tukeen. Asfaltoitu osuus jalkakäytävästä on epätasainen.

Kuva 10. Raatimiehenkadun ja Koulukadun risteyksessä kevyen liikenteen väylä katkeaa ennen suojatietä

Kuva 70. Koulukadun ja Raatimiehenkadun kulmauksessa oleva jalkakäytävä tulee asfaltoida uudelleen ja tasoero poistaa jalkakäytävältä

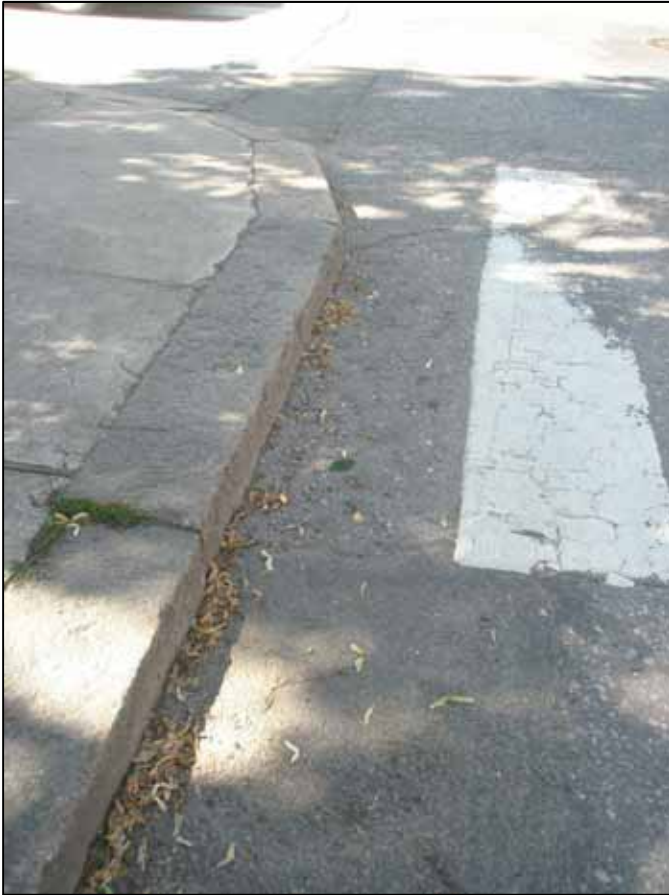
Korkeat reunatuet (5 cm tai korkeampi) aiheuttavat selvän esteen pyörätuolilla liikkuvalla henkilölle tai heikkovoimaiselle rollaattorin käyttäjälle.

Kuva 11. Korkea reunatuki aiheuttaa esteen apuvälineiden kanssa liikkuvalla henkilölle

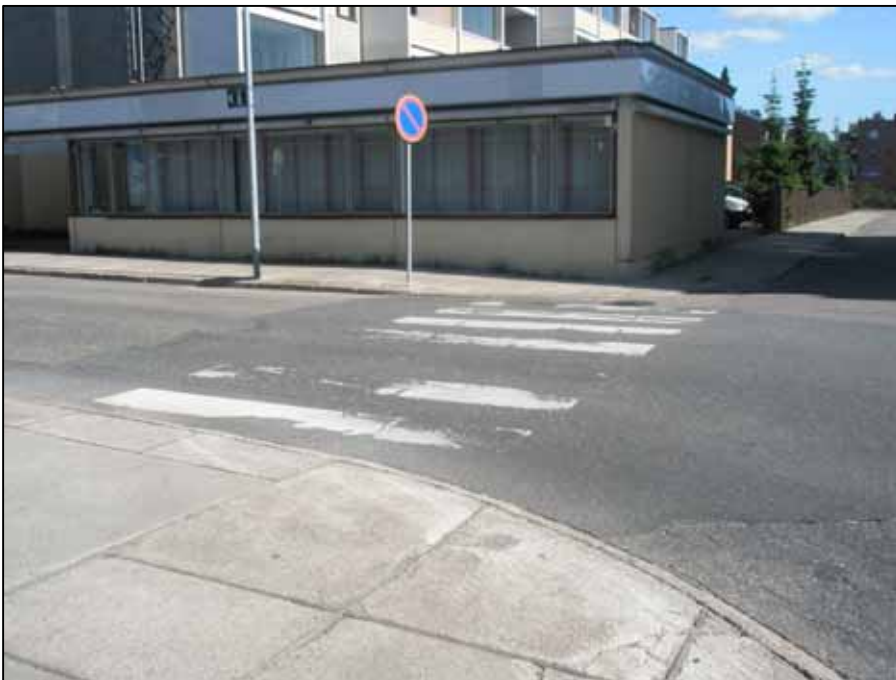
Huonokuntoisia suojatiemerkinä on ydinkeskustan alueella noin 10 prosentissa kartoitetuista suojateistä (kuva 12). Kauppakadun ja Koulukadun uusituilla väyläosuuksilla suojateitä on toteutettu kiveyksellä. Käytetyt kivimateriaalit eivät muodosta riittävää kontrastia heikkonäköiselle (kuva 13).

Kuva 12. Kartoitetun alueen suojateistä noin 10 prosentissa oli huonokuntoinen suojatiemerkintä

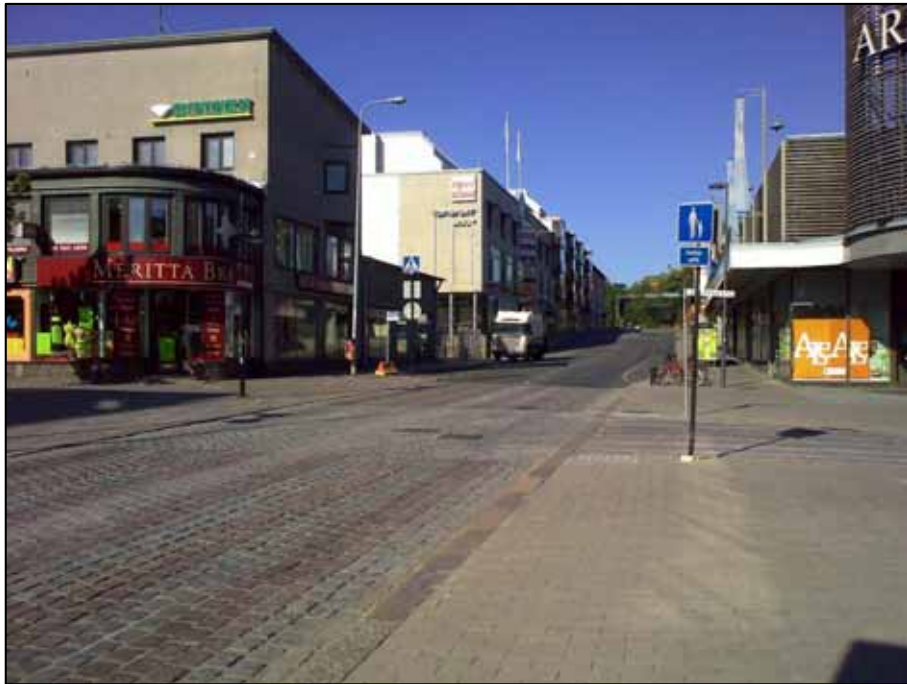
Kuva 13. Kauppakadun ja Koulukadun kiveyksellä toteutetuissa suojateissa ei ole riittävä kontrastia heikkonäköiselle henkilölle

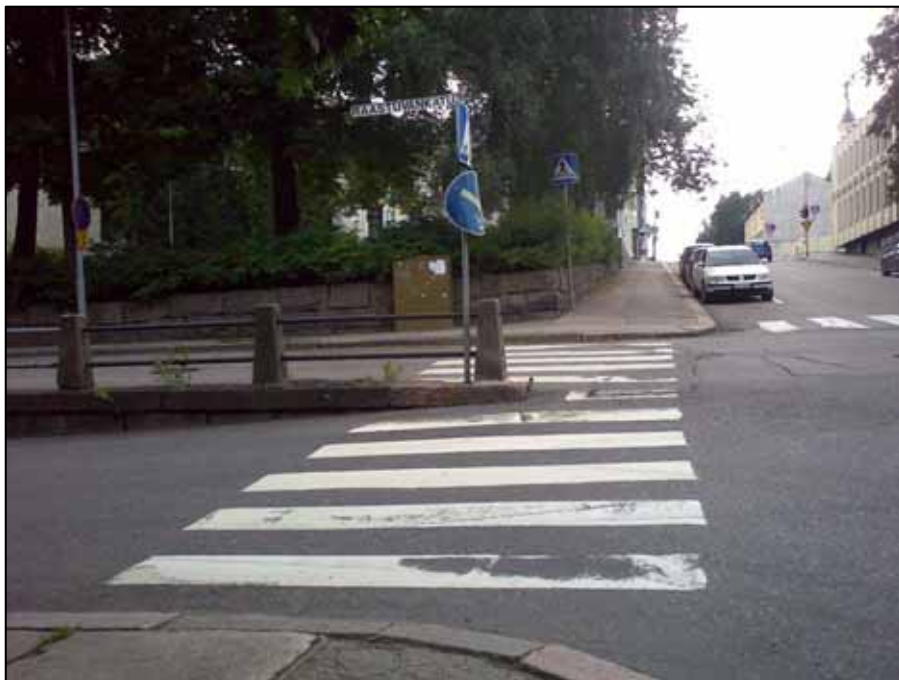
Raastuvankadun ja Kirkkokadun risteyksessä ajoradan keskikaide katkaisee suojatien ja muodostaa törmäämisvaaran heikkonäköiselle henkilölle (kuva 14).

Kuva 14. Raastuvankadulla keskikaide keskellä suojatietä muodostaa törmäämisvaaran heikkonäköiselle tai sokealle henkilölle

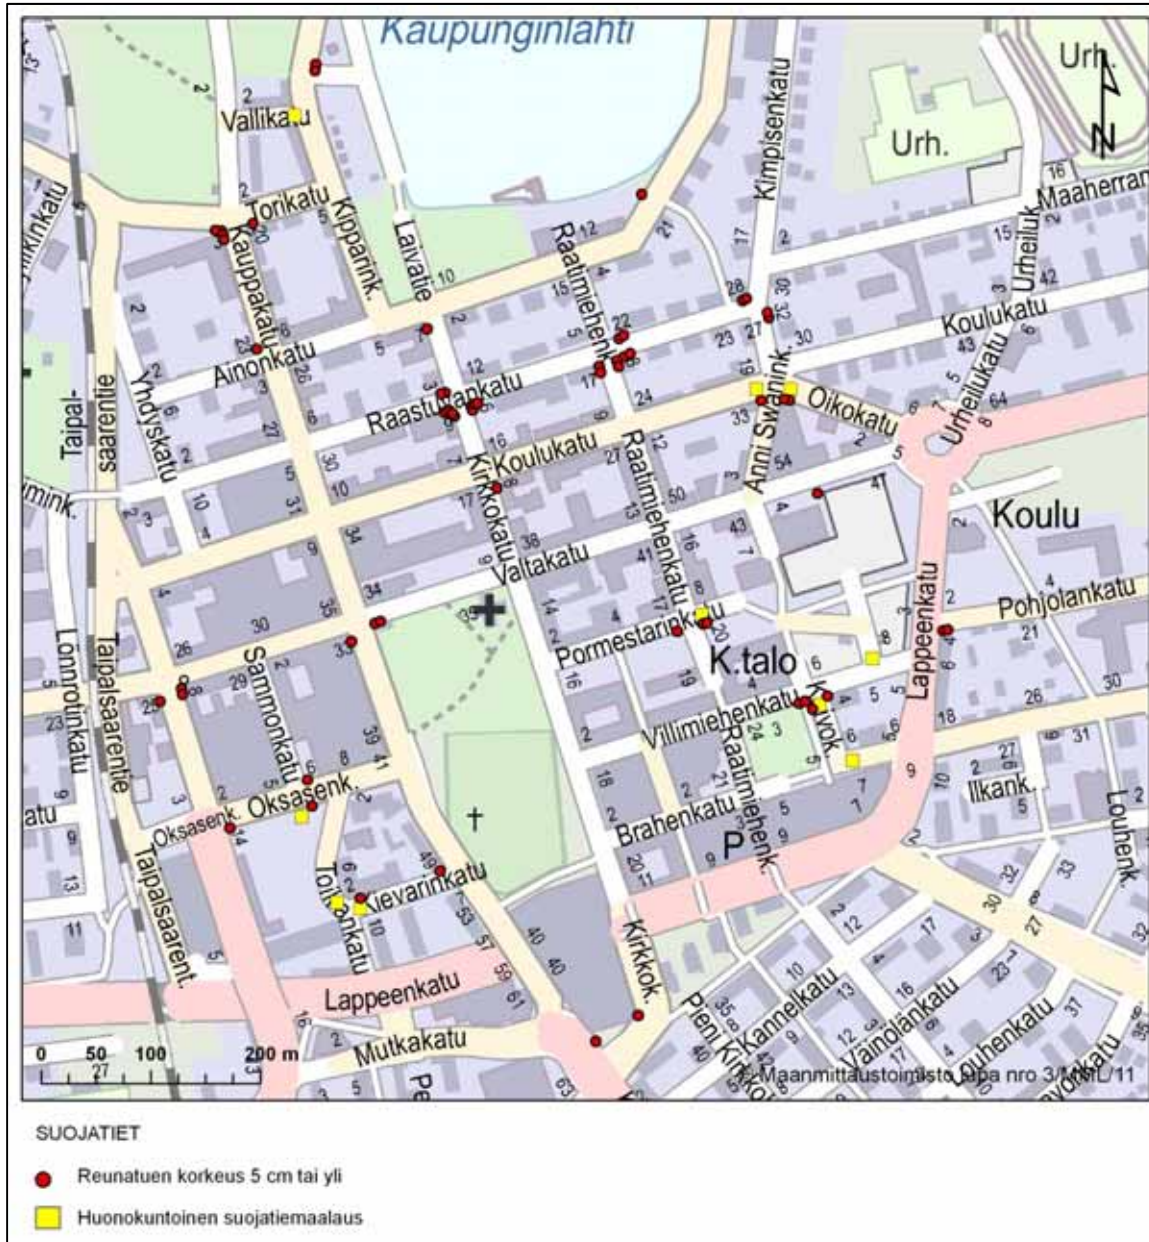
Kuva 15. Kartoitetun alueen suojiatien huonokuntoiset suojiamaalaukset sekä 5 cm tai korkeammat reunatuet

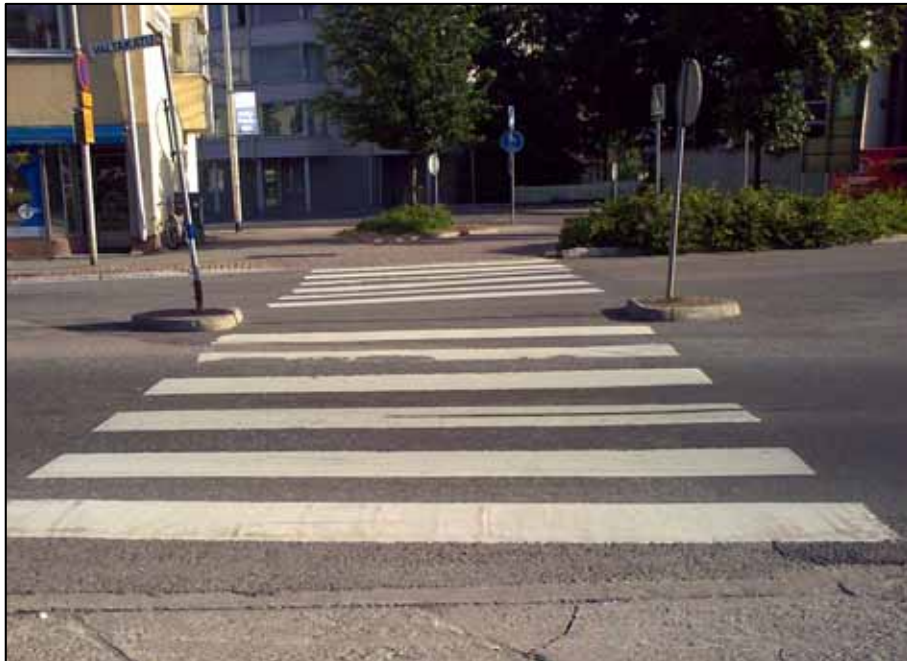
Puolet kartoitetuista suojiatiesaarekkeista on syvyydeltään alle 2 metriä (kuva 16). Suo-
 jiatiesaarekkeen vähimmäissyvyyden tulisi olla 2,5 metriä, jotta saarekkeella on tilaa pyörätuolil-
 le tai lastenvaunuille. Lappeenkadun uusitut suojiatiesaarekkeet ovat syvyydeltään vähintään
 2,5 metriä (kuva 17). Kartoitetun alueen suojiatiesaarekkeiden syvyys on esitetty kuvassa 18.

Kuva 16. Valtakadulla sijaitseva vanha suojaiesareke on erittäin kapea

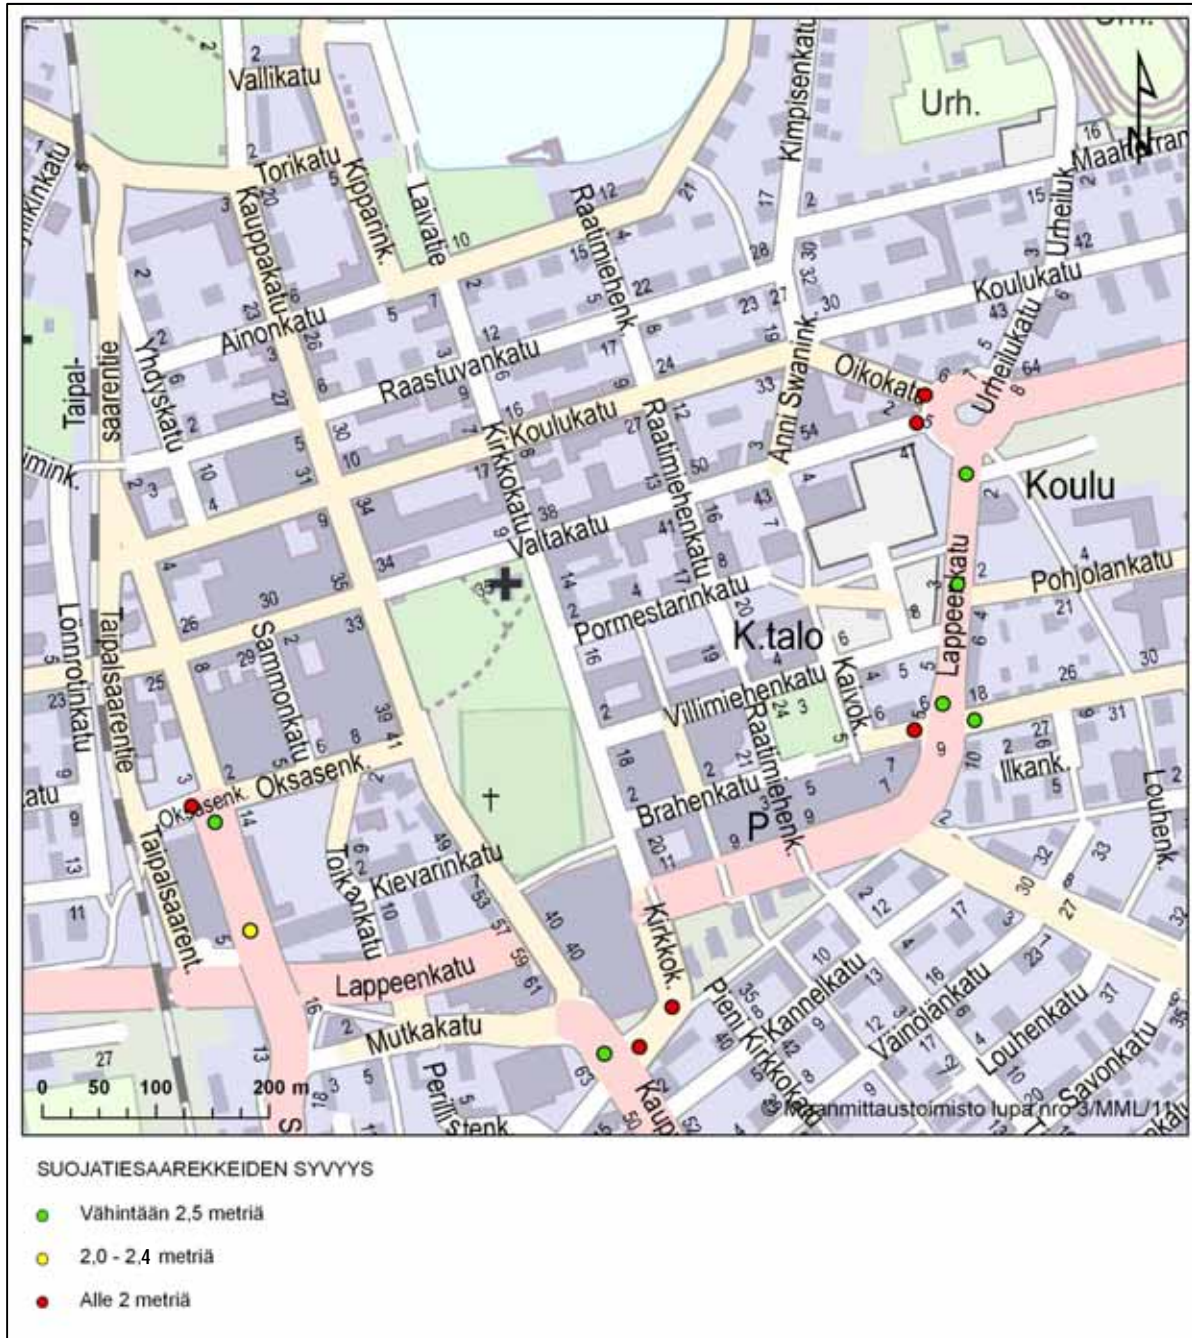
Kuva 18. Suojatiesaarekkeiden syvyys kartoitetulla alueella

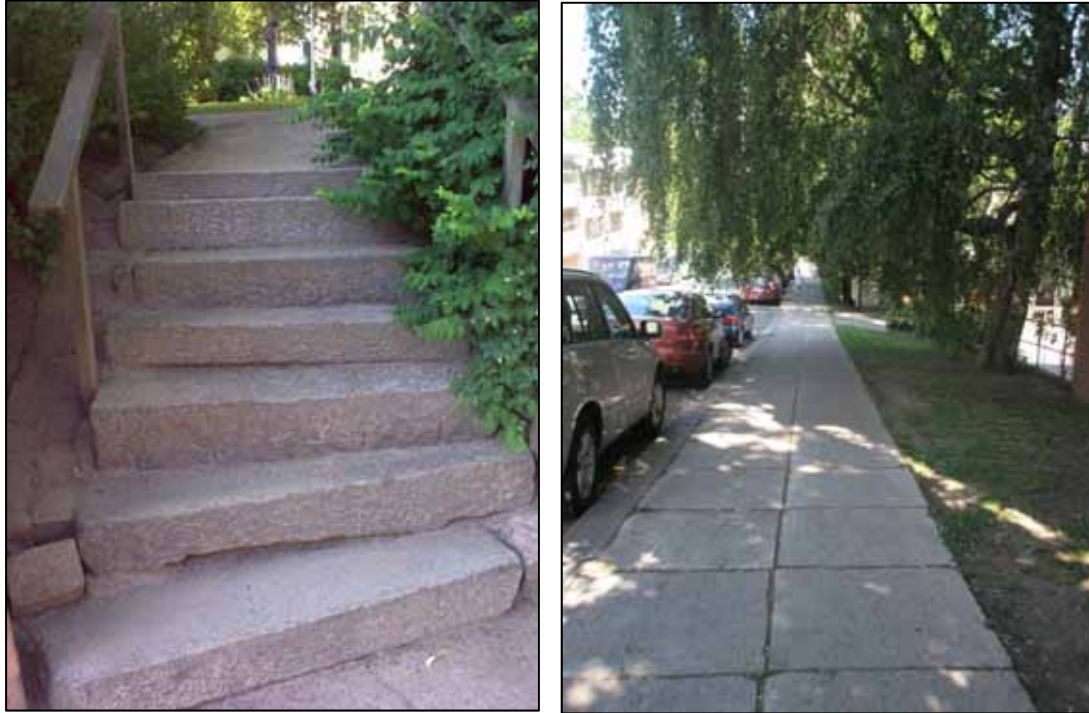
Raastuvankadun ja Kirkkokadun kulmauksessa sijaitsevan Lottapuiston Raastuvankadun puoleisten portaiden toisen puolen käsijohteen käytön estää ylikasvanut kasvillisuus. Kirkkokatu 4:n kohdalla kiinteistön puolen kasvillisuus madaltaa kulkuväylän alle kahteen metriin (kuva 22).

Kuva 22. Ylikasvanutta kasvillisuutta Lottapuiston portaissa (vasen kuva) ja Kirkkokadulla (oikea kuva)

Kuva 71. Käsijohteen käytön estävä kasvillisuus tulee leikata

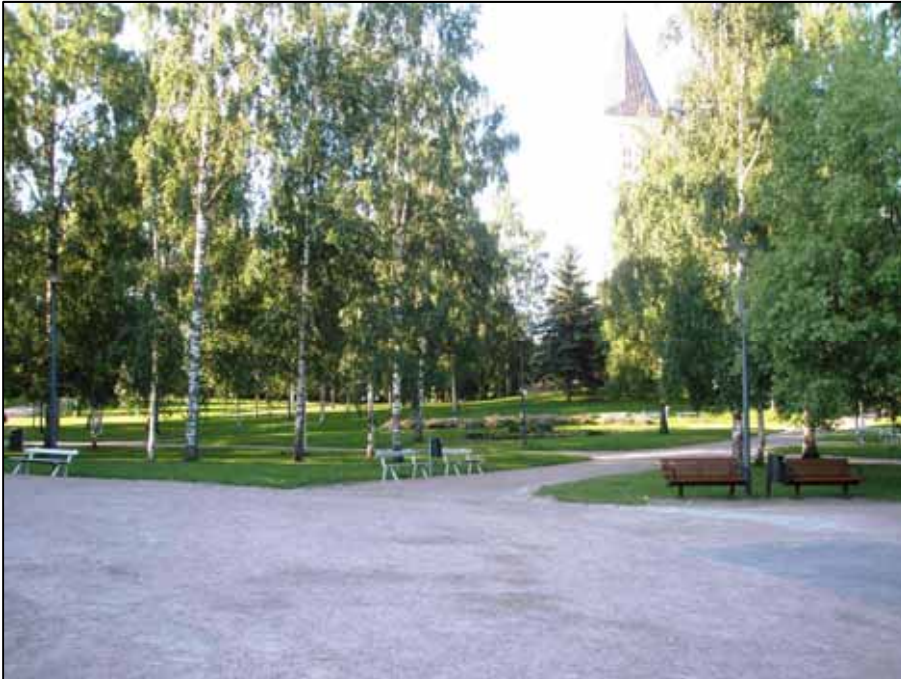
Kuva 23. Keskuspuiston sorapäälysteiset väylät ovat tasaisia, mutta paikoin jyrkkiä

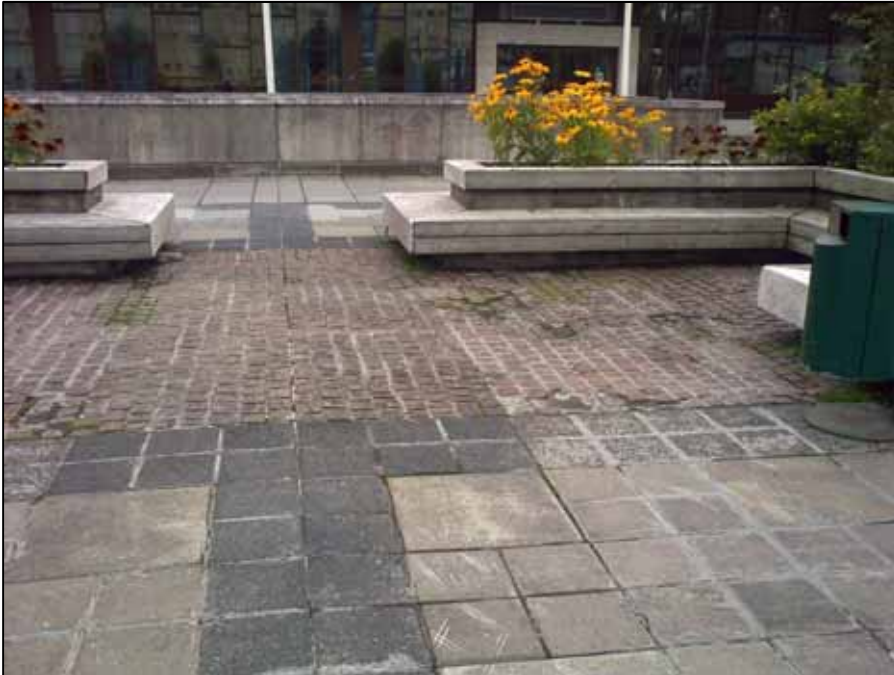
Kaupungintalon aukion pintamateriaalina on käytetty useita erikokoisia betonilaattoja ja kiveyksiä (kuva 27). Aukion laatoitus on paikoin halkeillut ja erittäin epätasainen. Aukiolla on pal-

jon levähdyspaikkoja istutuslaatikoiden reunoilla. Aukion ja postille johtavan väylän välillä on noin 10 senttimetrin tasoero, joka on toteutettu laatoitettuna luiskana.

Kuva 27. Kaupungintalon aukiolla on käytetty pintamateriaalina useita erikokoisia betonilaattoja ja kiveyksiä

Kuva 74. Kaupungintalon aukio tulee pinnoittaa uudelleen

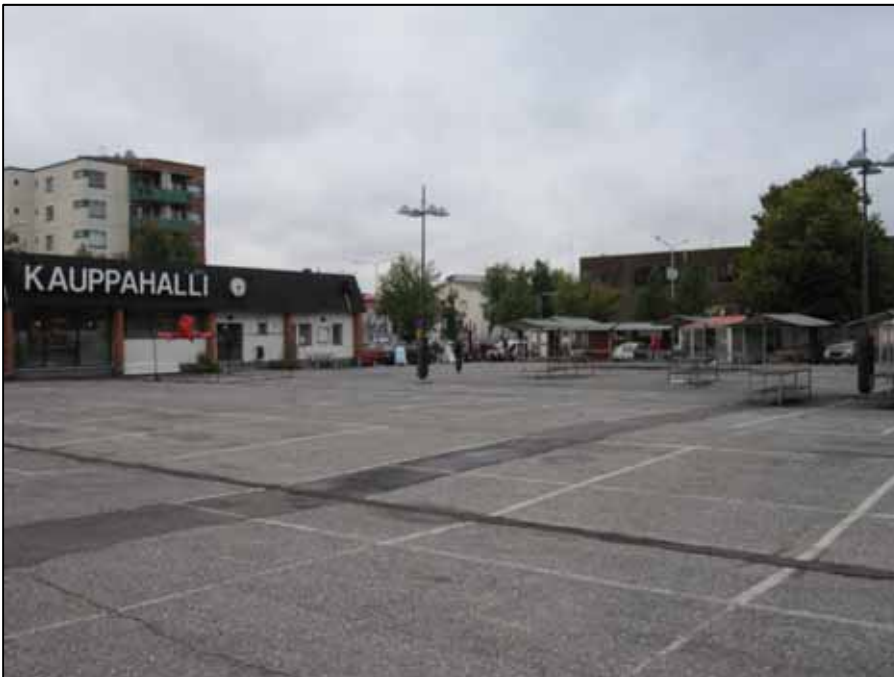
Kauppatori on laaja asfalttipäällysteinen torialue suunnittelualueen lounaiskulmassa. Torin päällysteessä on paikoin epätasaisuuksia ja päällystettä on paikattu uudella asfaltilla (kuva 28).

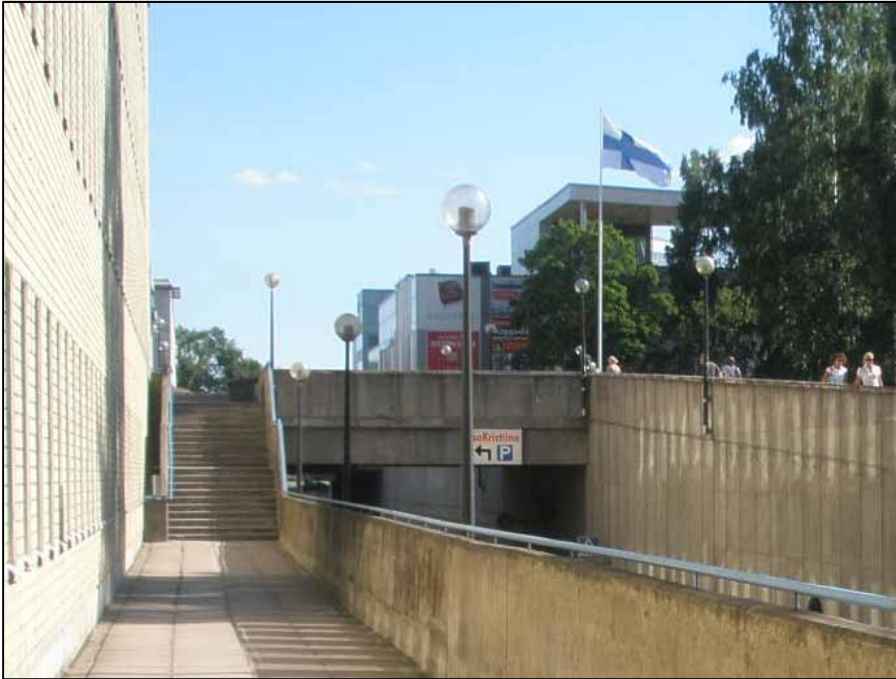
Raatimiehenkadulta, Kirkkokadulta ja postin vierestä kaupungintalon aukiolle johtavien portaiden askelmat ovat osin huonokuntoiset (kuva 30). Askelmien etureunoissa ei ole kontrastiraitoja, mikä auttaisi askelmien hahmottamisessa. Portaiden ylä- ja alapäissä ei ole varoitusalueita. Raatimiehenkadun ja Kirkkokadun portaissa käsijohteet ovat molemmilla puolilla, mutta vain yhdellä korkeudella. Postin kohdalla olevissa portaissa käsijohde on vain toisella puolella yhdellä korkeudella.

Kuva 30. Kirkkokadulta ylemmälle jalankulkutasolle johtavat portaat ovat melko huonokuntoiset

Kuva 73. Raatimiehenkadulta ja Kirkkokadulta ylemmälle jalankulkutasolle nousevat portaat tulee rakentaa uudelleen esteettömyyssohjeiden mukaisesti

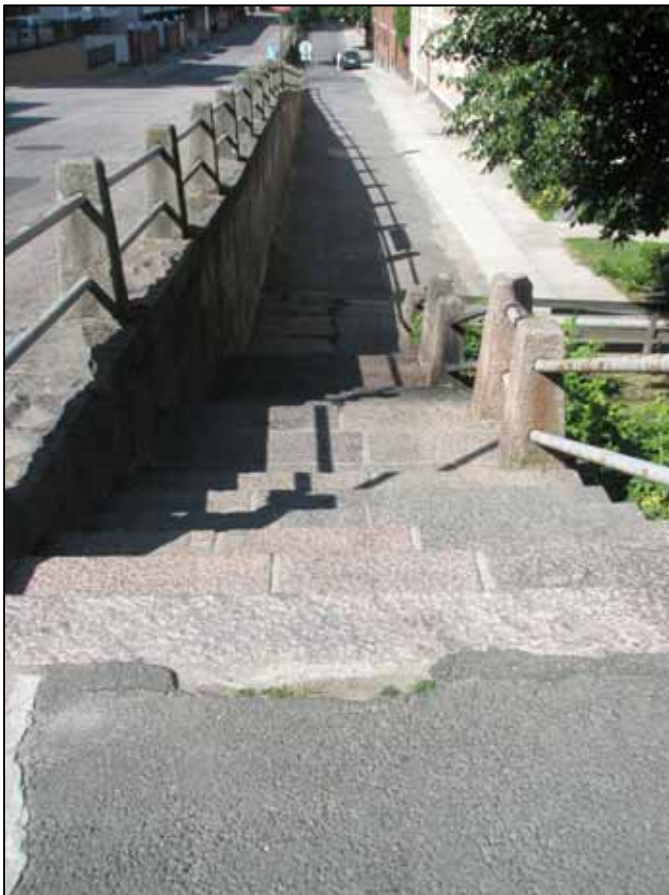
Raastuvankadulla on jyrkän väyläosuuden varrella portaat. Kiviset porrasaskelmat ovat hyväkuntoiset, mutta portaiden yläpäässä on epätasainen asfalttipäällyste (kuva 31). Askelmien etureunoissa ei ole kontrastiraitoja, mikä auttaisi askelmien hahmottamisessa. Portaiden ylä- ja alapäissä ei ole varoitusalueita. Portaissa ei ole käsijohteita.

Kuva 31. Raastuvankadun portaiden kiviset askelmat ovat hyväkuntoiset, mutta portaiden yläpäässä on epätasaista asfalttia

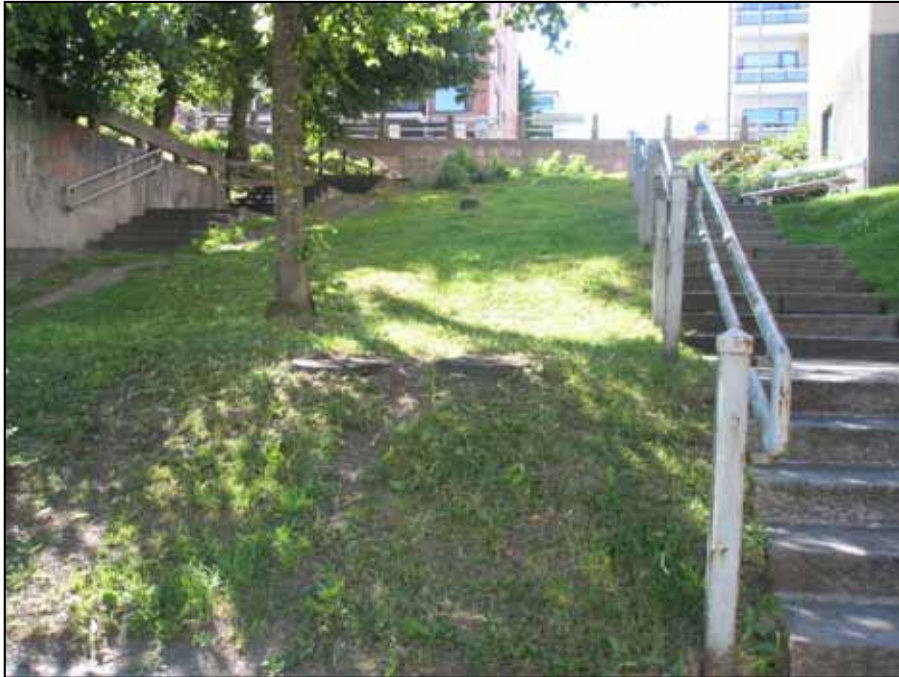
Raatimiehenkadulla on portaat molemmin puolin kevyen liikenteen väylillä Raastuvankadun päässä (kuva 32). Kiviset porrasaskelmat ovat hyväkuntoiset. Askelmien etureunoissa ei ole kontrastiraitoja, mikä auttaisi askelmien hahmottamisessa. Portaiden ylä- ja alapäissä ei ole varoitusalueita. Molemmissa portaissa on käsijohteet toisella puolella kahdella korkeudella. Käsijohteet eivät jatku välitasanteiden kohdilla.

Kuva 32. Raatimiehenkadulta johtaa portaat Raastuvankadulle.

Kuva 64. Raatimiehenkadun portaisiin tulee lisätä istutusten puolelle käsijohteet kahdelle korkeudelle 90 cm ja 70 cm

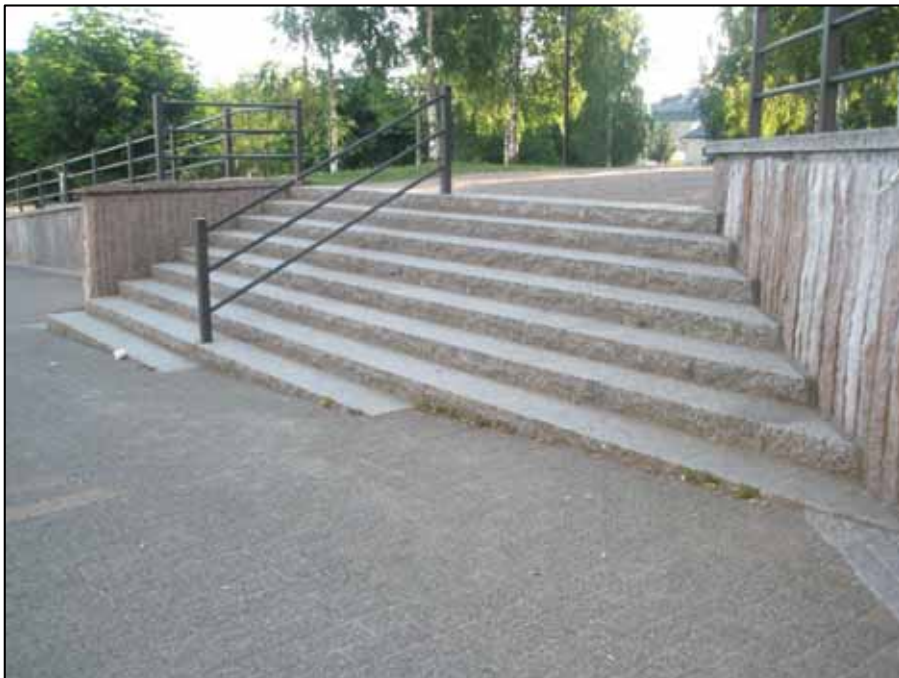
Kauppakadulta Keskuspuistoon johtavat kiviset portaat ovat hyväkuntoiset (kuva 33). Askelmissa ei ole kontrastiraitoja eikä portaiden ylä- ja alapäissä ole varoitusalueita. Portaiden keskellä on kaide.

Kuva 33. Portaat Kauppakadulta Keskuspuistoon ovat hyväkuntoiset

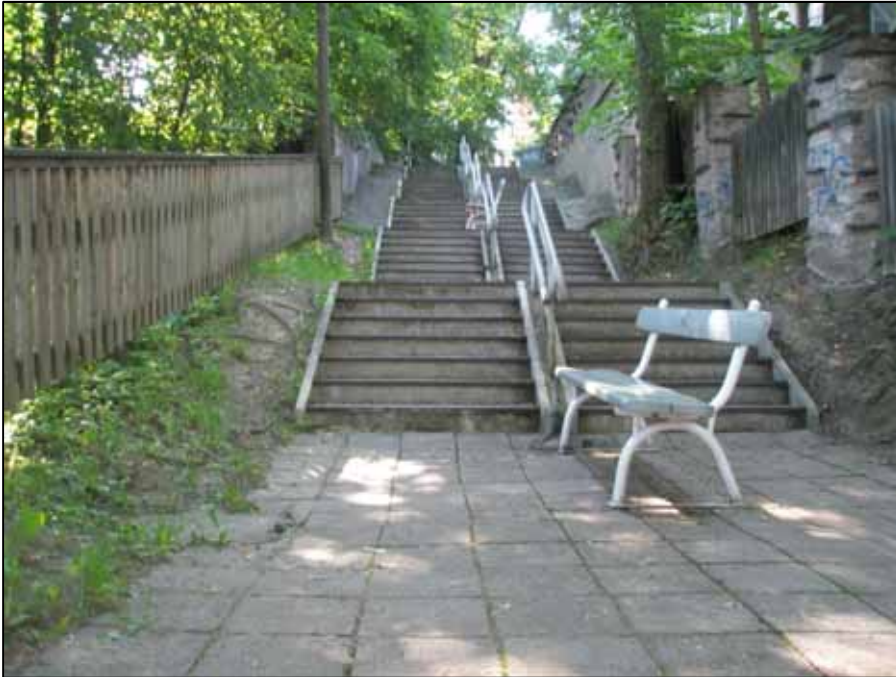
Ainonkadun ja Raastuvankadun yhdistävällä Hyväntuulentiellä on pitkät portaat (kuva 34). Portaiden askelmat ovat melko hyväkuntoiset, mutta välitasanteiden pintamateriaalina käytetty betonilaatoitus on paikoin epätasainen. Portaiden ylä- ja alapäissä ei ole varoitusalueita. Portaiden välitasanteilla on levähdyspenkkejä. Käsijohde kulkee portaiden keskiosassa kahdella korkeudella, mutta katkeaa välitasanteiden kohdalla.

Kuva 34. Hyväntuulentien portaiden välitasanteilla on levähdyspenkkejä

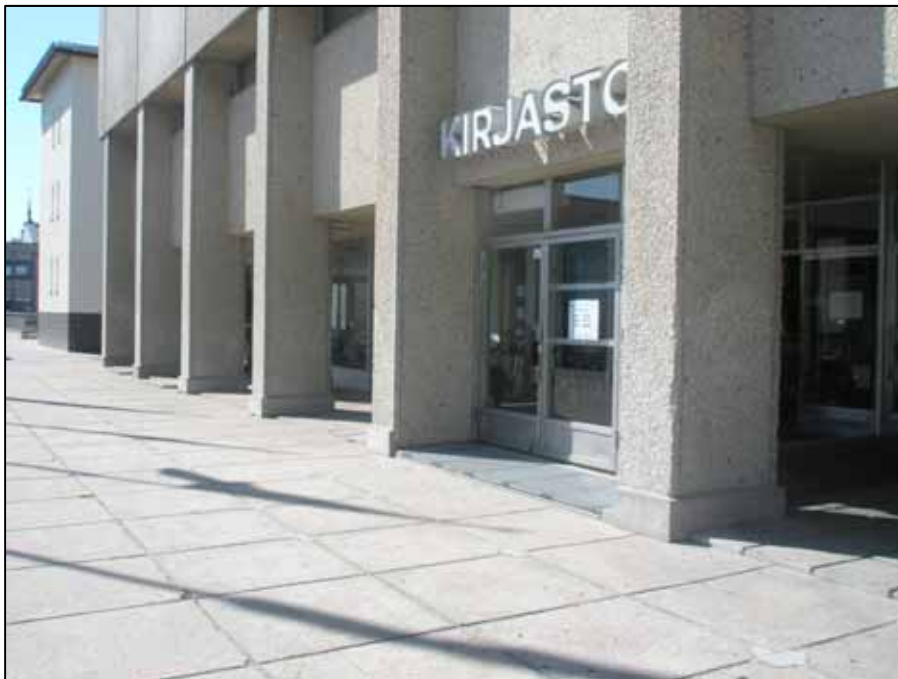
Lappeenrannan pääkirjasto sijaitsee Valtakatu 47:ssä. Eteläpuoleisessa pääsisäänkäynnissä on noin 6 cm kynnys (kuva 37). Valtakadun puoleiselle sisäänkäynnille johtavat portaat sekä luiska (kuva 38). Luiska ja sen suojareunus ovat huonokuntoiset. Luiskan toisella laidalla on käsijohde kahdella korkeudella. Portaissa ei ole käsijohteita ja osa askelmien reunoista on lohkeillut. Askelmien etureunoissa ei ole kontrastiraitoja eikä portaiden ylä- ja alapäissä ole varoitusalueita.

Kuva 37. Kirjaston pääsisäänkäynnissä on korkea kynnys

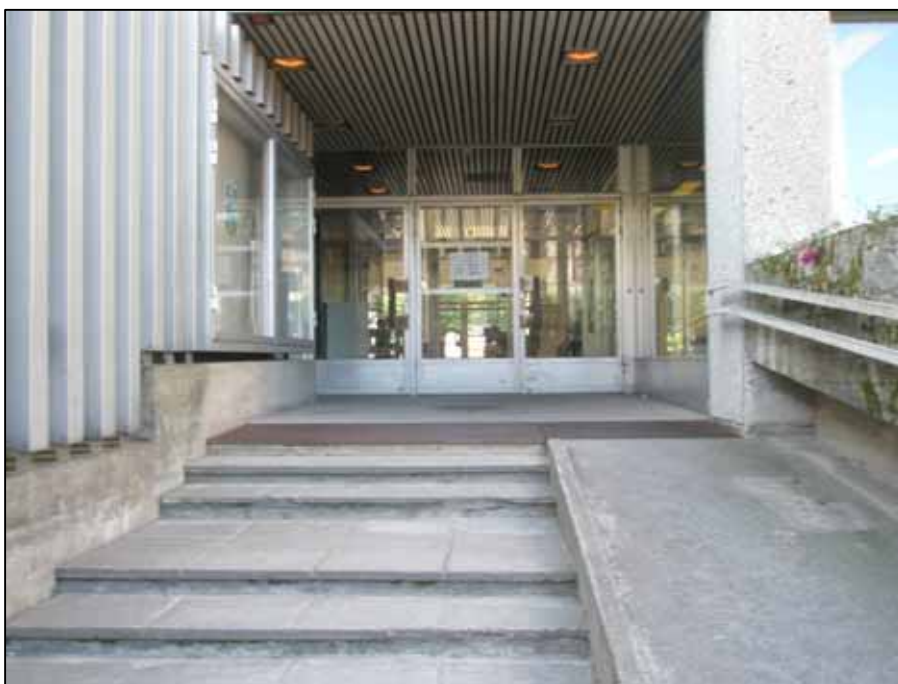
Kuva 38. Kirjaston Valtakadun puoleisessa sisäänkäynnissä on huonokuntoiset portaat ja luiska

Kuva 77. Kirjaston portaat ja luiska tulee rakentaa uudelleen esteettömyysohjeiden mukaisesti

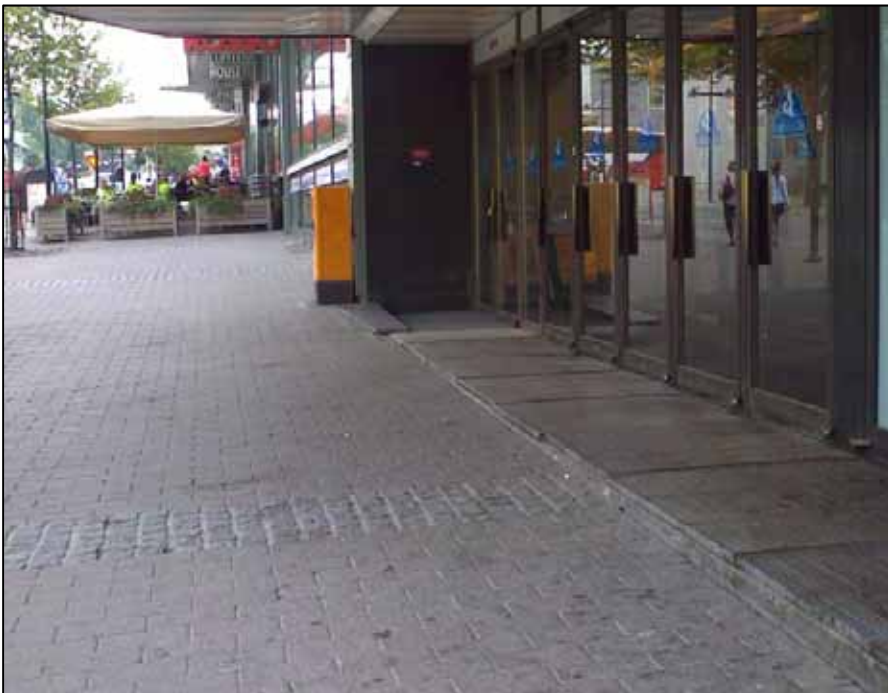
Kuva 45. Kauppakeskus Armadan pohjoisemmassa sisäänkäynnistä on vaikea kulkea yksin apuvälineiden kanssa kynnyksien ja raskaiden ovien vuoksi

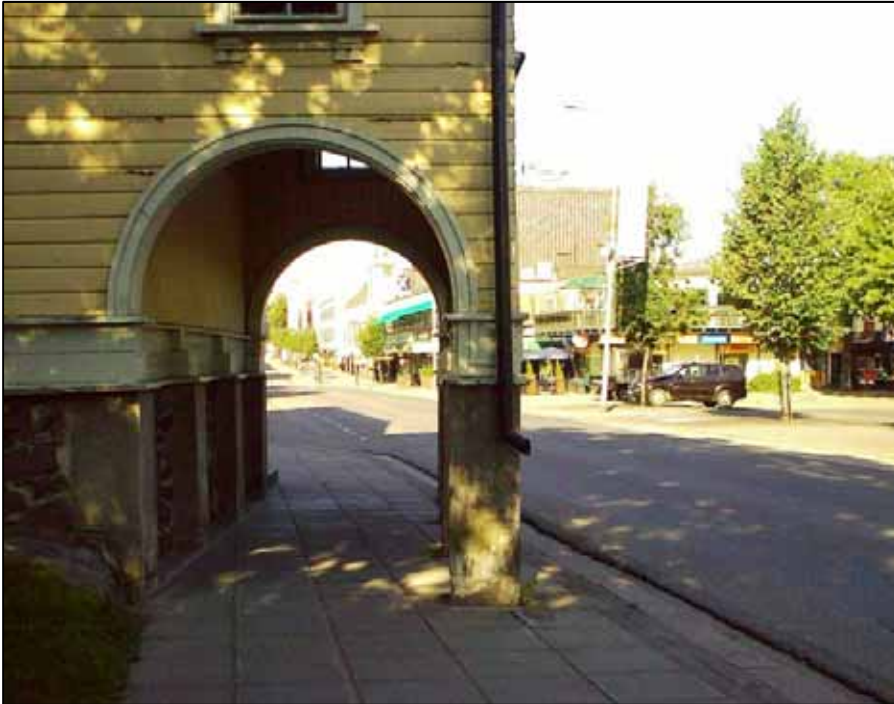
Kuva 47. Lappeen Marian kirkon pilari keskellä kevyen liikenteen väylää aiheuttaa törmäämisvaaran heikkonäköiselle tai sokealle henkilölle

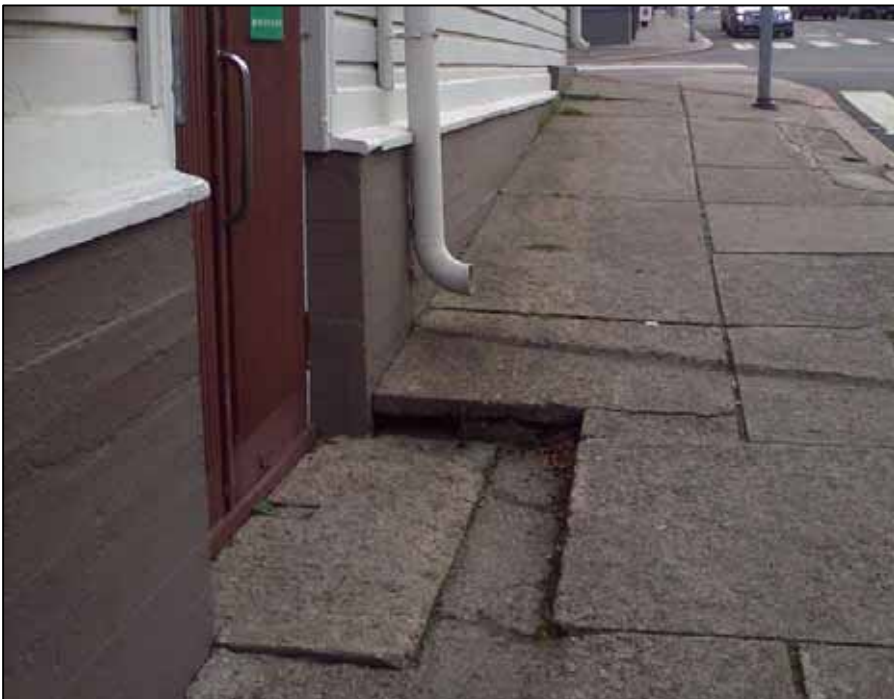
Kuva 48. Syvennys kiinteistön oven kohdalla aiheuttaa putoamisvaaran kevyen liikenteen väylällä kulkeville

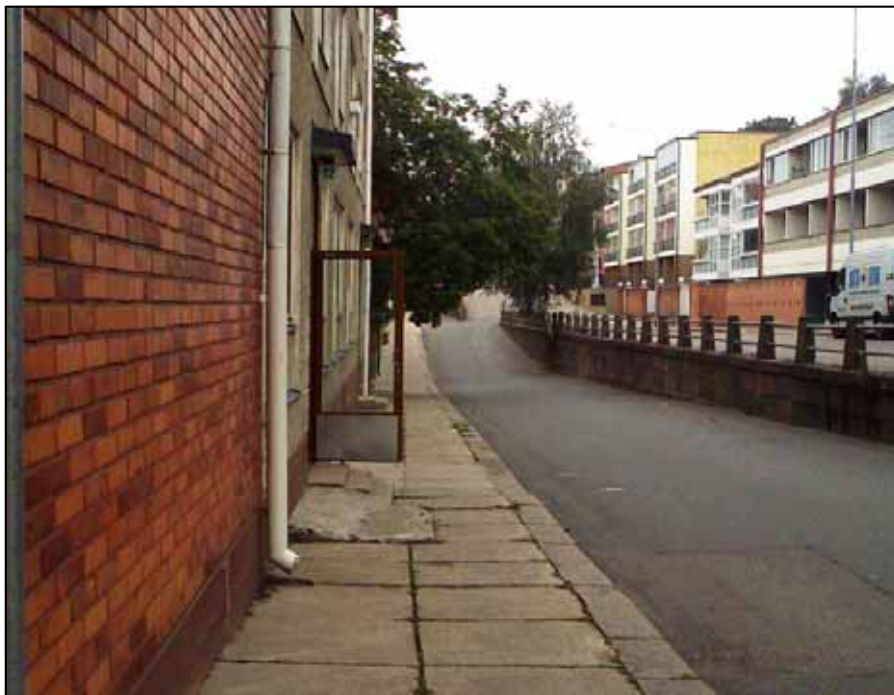
Kuva 49. Kulkuväylälle työntyvät kiinteistön portaat aiheuttavat törmäämisvaaran heikkonäköiselle tai sokealle henkilölle

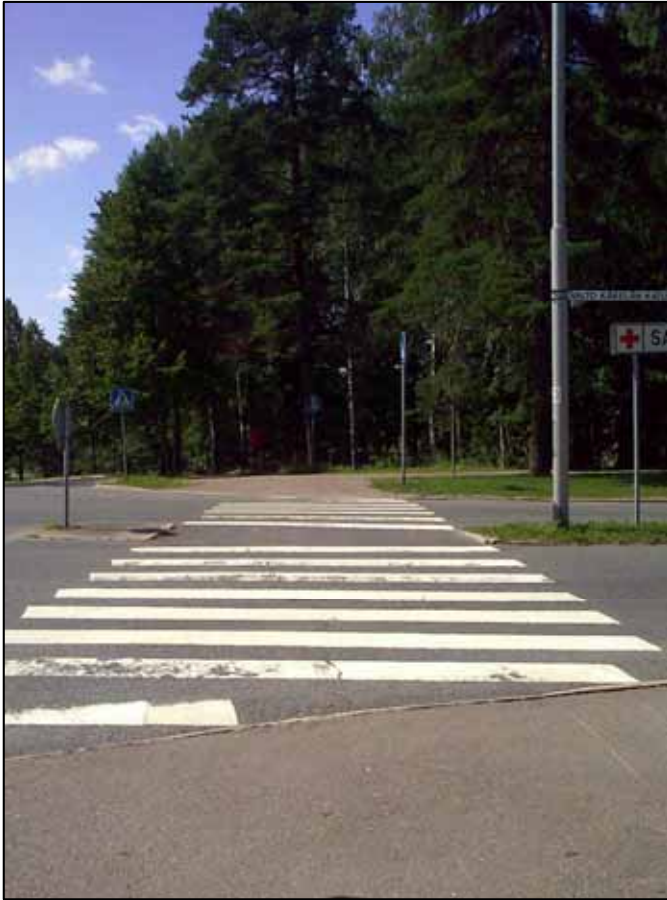
Kuva 51. Valto Käkelänkadun suojatien reunatuet ovat huonokuntoiset

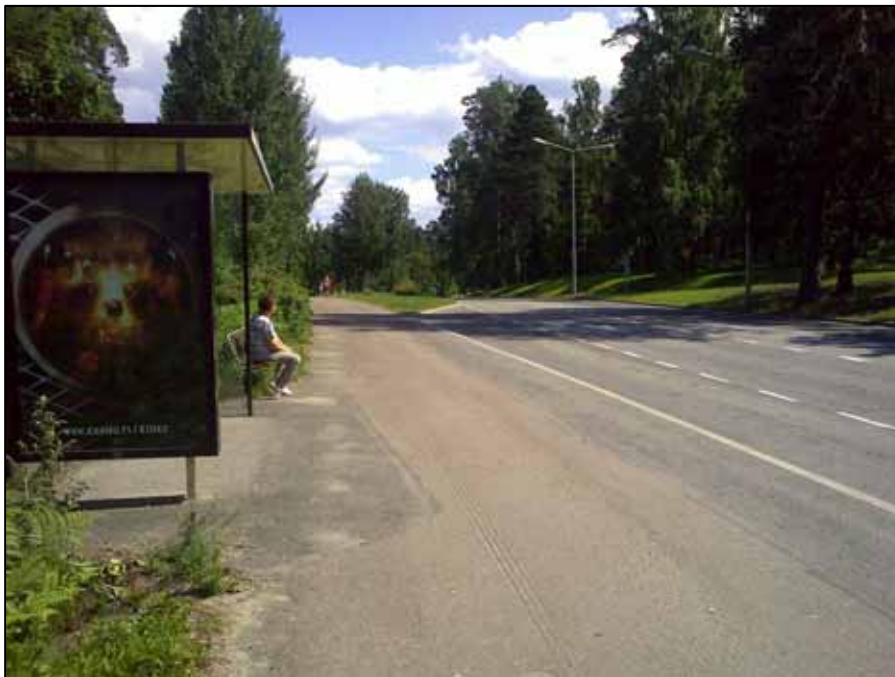
Kuva 52. Pyörätie kulkee bussipysäkin edestä, mikä aiheuttaa vaaratilanteita pysäkillä odottavien tai bussin kyytiin nousevien ja ohi ajavien pyöräilijöiden kesken

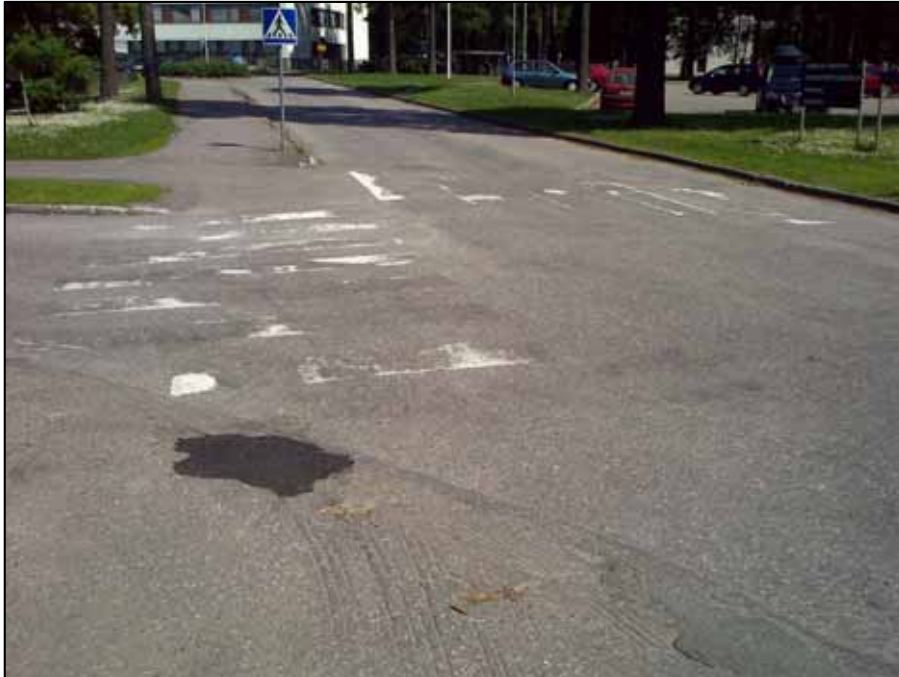
**Kuva 55. Sairaalan piha-alueelle johtavan kevyen liikenteen väylän suojatie on reunatueton ja suoja-
tiemaalaus kulunut. Toinen suojatie johtaa tien yli korkeaan reunatukeen**

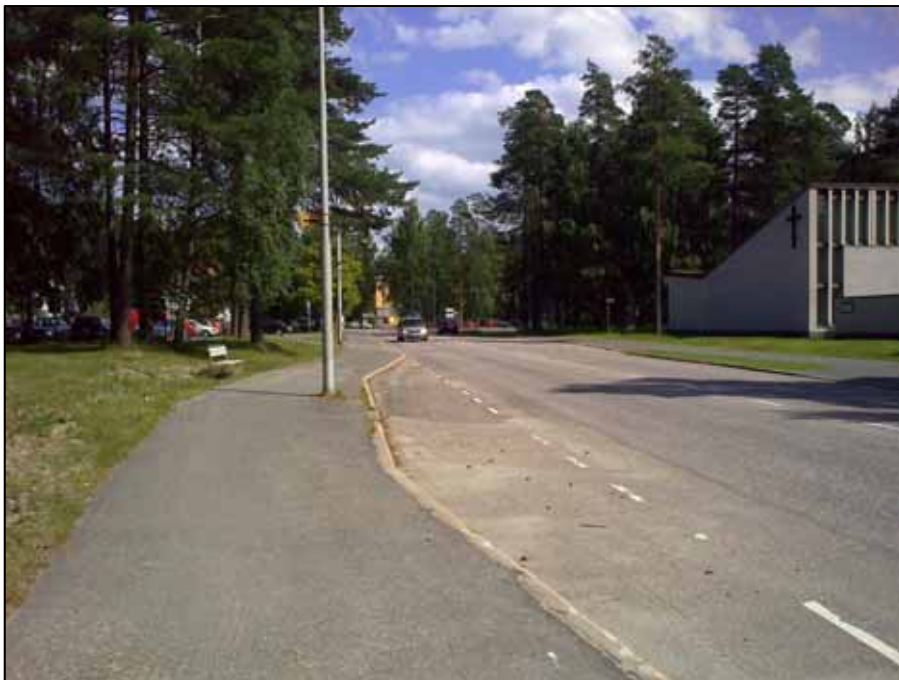
Kuva 56. Armilankadun bussipysäkki on katokseton

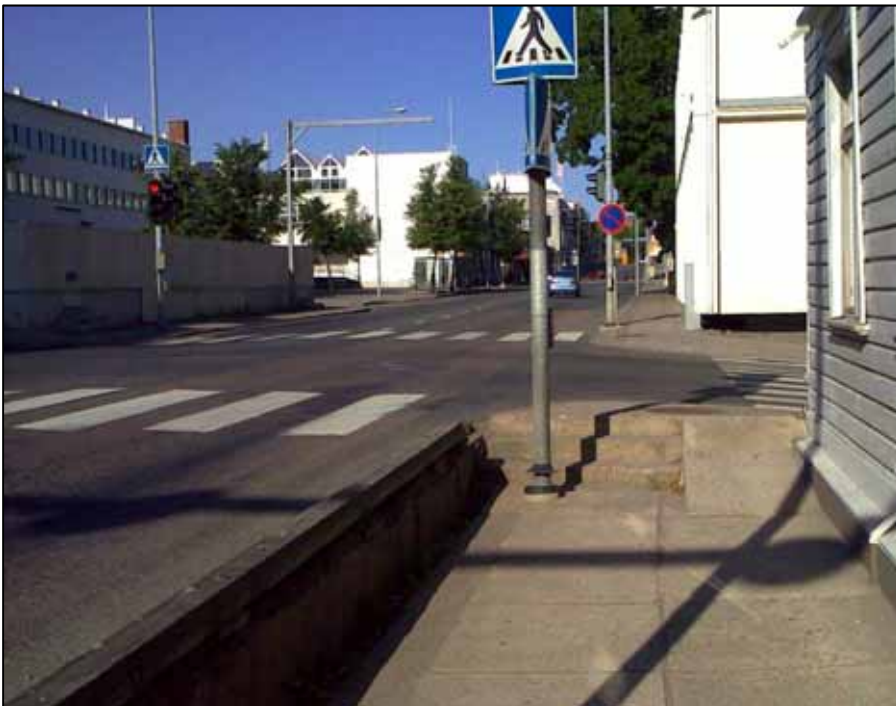
Kuva 66. Koulukadulla Kirkkokadun risteyksessä oleva kohta vaatii useita toimenpiteitä
