1. Kevyenliikenteenväylä / jalkakäytävä maakuntakirjaston edessä, Valtakatu 47.

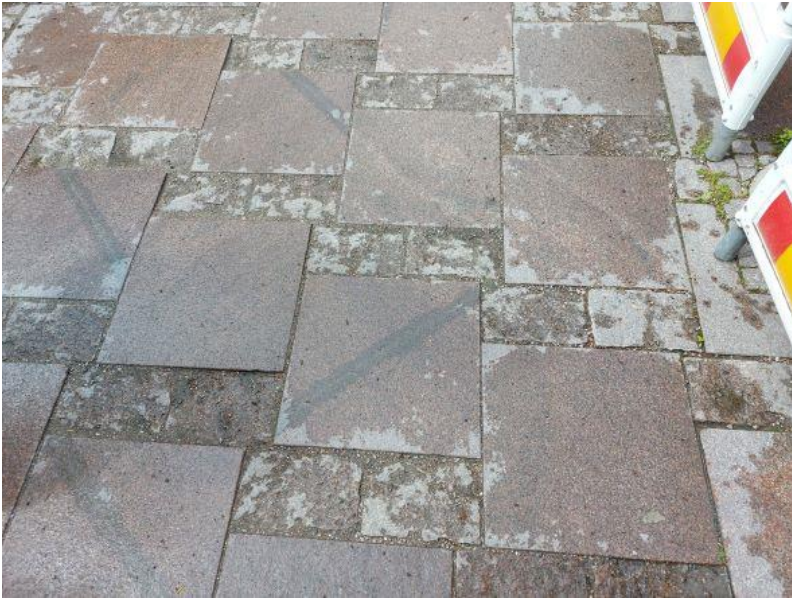
Montaa eri kivilajia ja rikkoutumia. Kadun laatoituksen kuvio ohjaa ajoradalle tai seinään päin (kirjaston kohdalla), ja osa laatoituksesta on koholla, johon jalka tarttuu. Suojatien kohdalla ei erotu katualueen rajaus, pitäisi olla n. 1,5-2 cm:n "pykälä", on kompromissi huomioiden näkövammaiset/ pyörätuolia ja rollaattoria käyttävät.

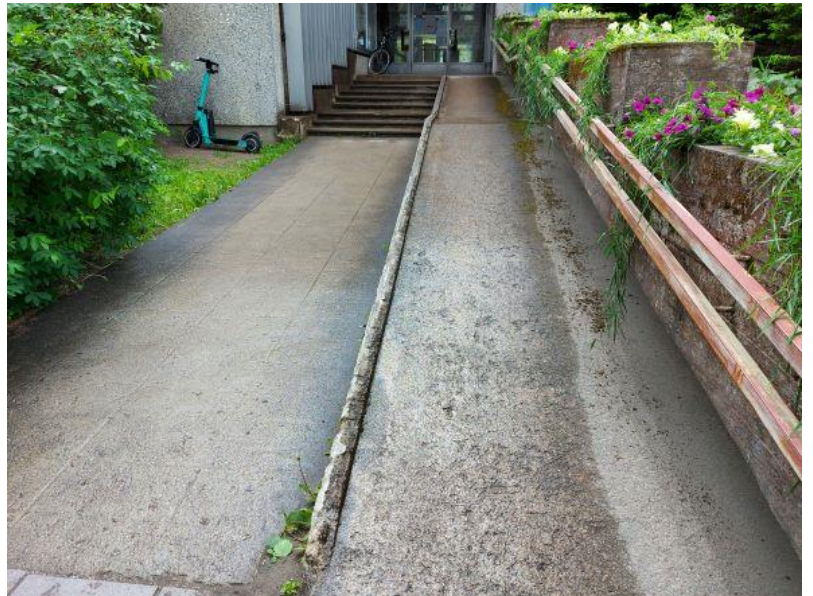
2. Maakuntakirjastoon vievä luiska.

Liian kapea ja onkohan luiskan kaltevuus lain mukainen?

2 § Rakennukseen johtava kulkuväylä: Rakennukseen on oltava vähintään 1 200 millimetriä leveä, helposti havaittava, pinnaltaan tasainen, kova ja luistamaton kulkuväylä tontin tai rakennuspaikan rajalta sekä tilasta ja alueelta, joka palvelee rakennuksen käyttöä. Ulkotilassa sijaitsevan kulkuväylän kaltevuus saa olla enintään viisi prosenttia.

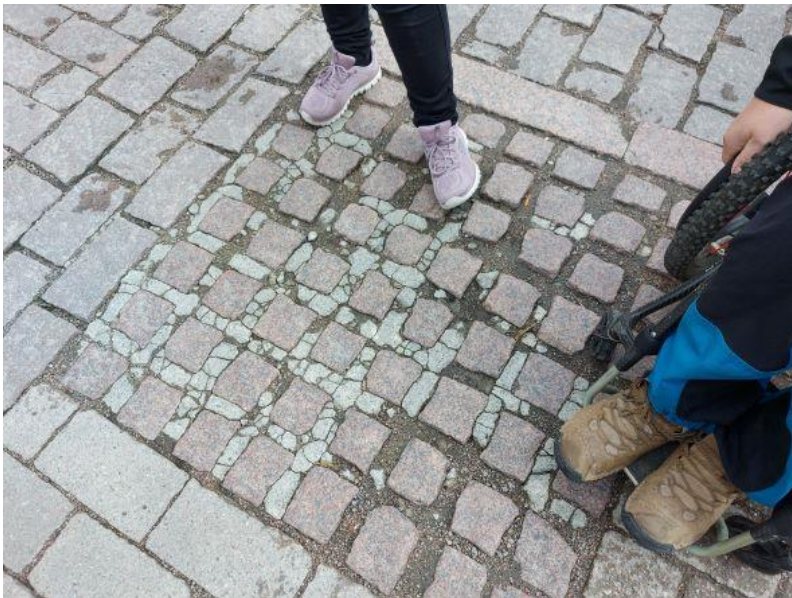
4. Pienet kiveykset ja raot

Pieni kiveys on äärimmäisen esteellinen.

On koettu aikanaan kauniiksi, mutta ei ole osattu ottaa huomioon esteellisyyttä.

Muuan muassa reumasairaille on hankala kävellä tällaista kivetystä, aiheuttaa kipuja.

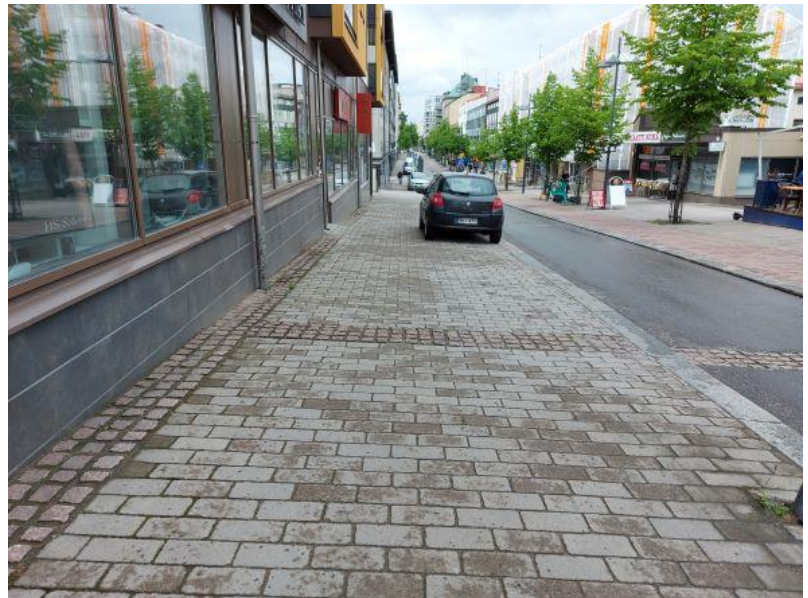
5. Kaltevuus ja pienet kiveykset

Valtakadulla on aika kaltevaa kevyenliikenteenväylää.

Veden takia kaltevuus on huomioitava, mutta että näin kalteva?

Jälleen näkyy hyvin, kuinka tasainen kivetys on katkottu pienillä kiveyksillä, jotka aiheuttavat esteellisyyttä.

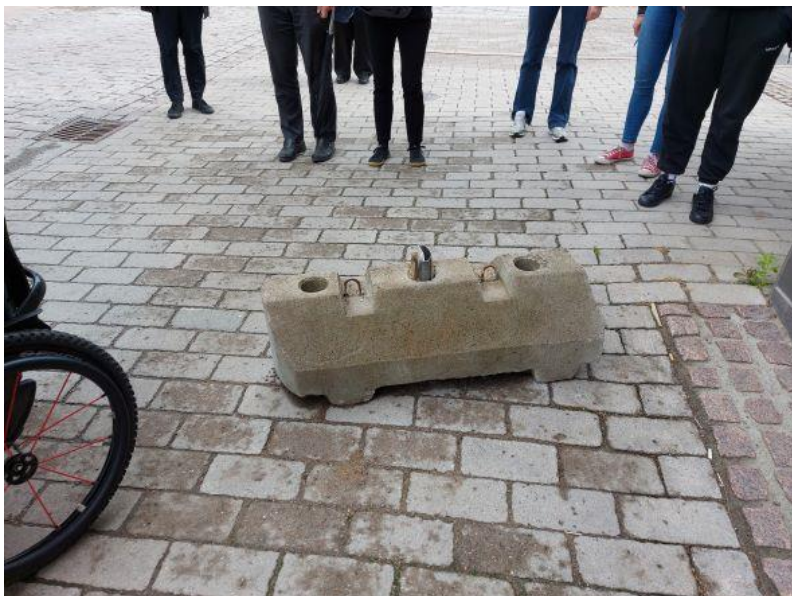
6. Odottamattomia esteitä kulkuväylällä

Valtakadulla oli tällainen, lähes keskellä kulkuväylää.

Erittäin vaarallinen etenkin näkövammaiselle / huononäköiselle.

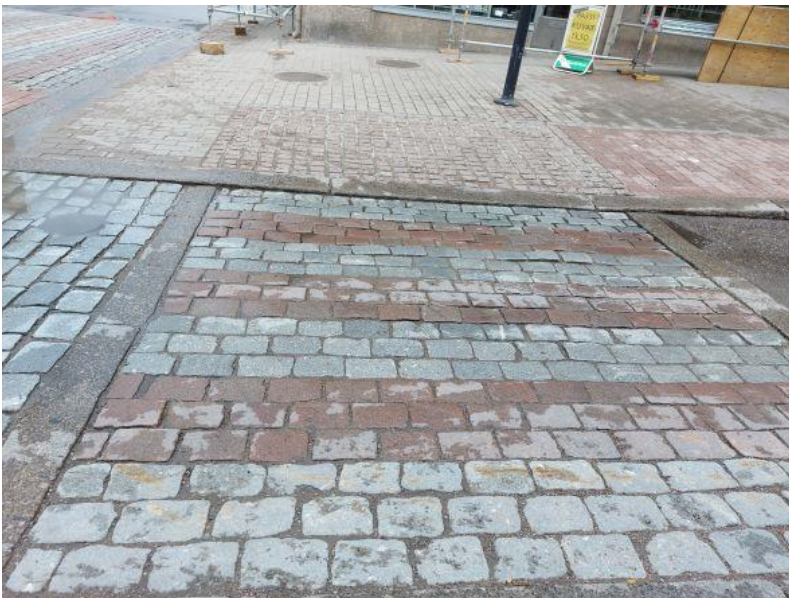
8. Pienet kiveykset ja raot

Tämä ovat suojatietä Valtakadulla.

Tehty pienistä kivistä. Noihin rakoihin jää pyörätuolin pyörä jumiin. Vaaratilanne kun auto lähestyy ja pyörätuoli ei irti kivien välistä.

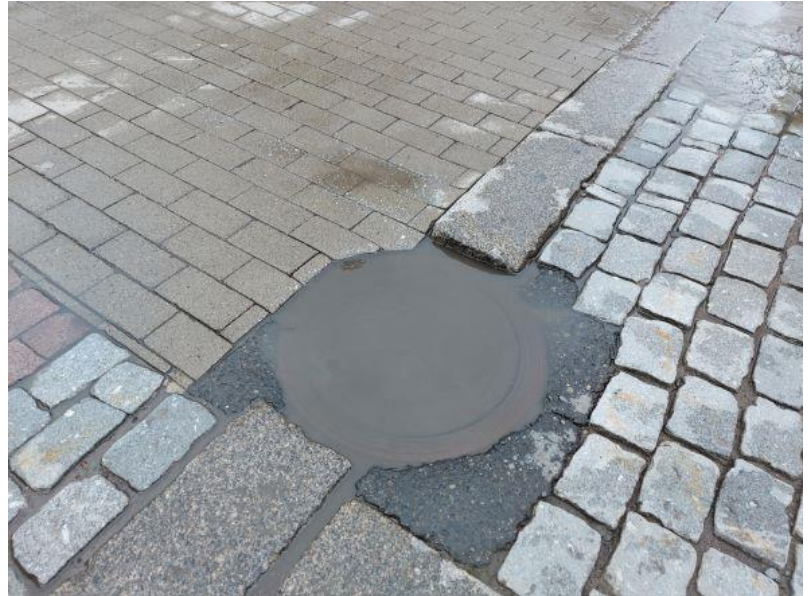
10. Esteetön kulku kauppaan

Valtakadulla, tässä on suht' esteetön kulku kauppaan.

Ainoastaan nuo pienet kivetykset ovat taas esteellisiä, tosin tässä ovat hyvin pysyneet "kasassa".

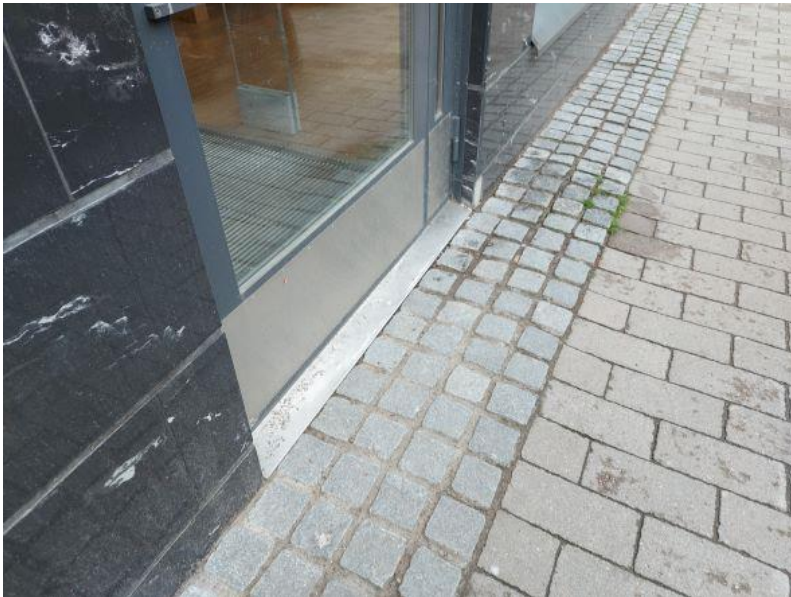
11. Puun suojus reuna

Näissä on todennäköisesti ollut hiekkaa noissa raoissa?

Nyt kun on hiekka kulunut pois ja tullut pyörätuolin mentäviä rakoja joita rikkaruohot peittävät, on koristeesta tullut esteellinen ja vaarallinen kulkuväylällä, jossa on myös terasseja kaventaen normaalia kulkuväylää.

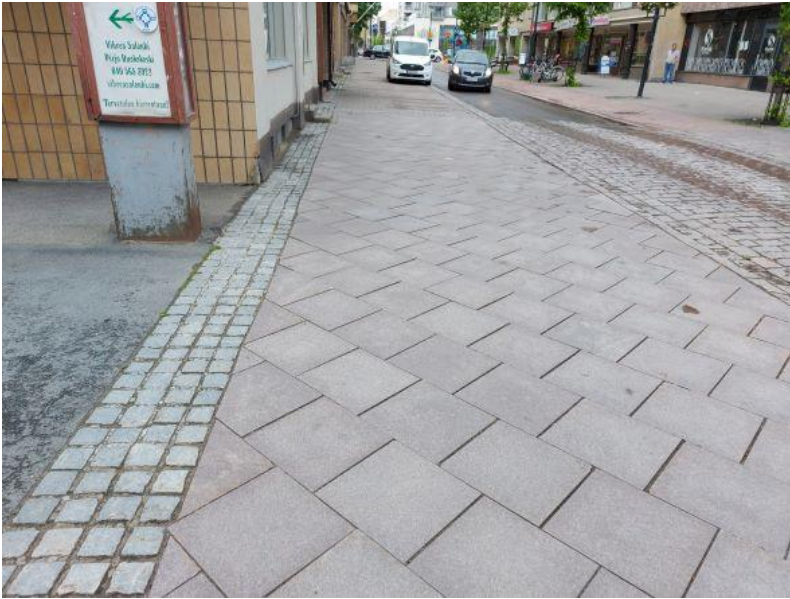
12. Kevyenliikenteenväylää Valtakadulla

Tässä kuvassa näkyy paremmin tilanne, josta on mainittu jo kuvassa 1.

Etenkin näkövammaiselle ja hänen opaskoiralleen tämä on suorastaan vaarallinen, sillä kuvio viettää suoraan ajoradalle. Huononäköisen ja opaskoiran vaikea hahmottaa suoraa reittiä.

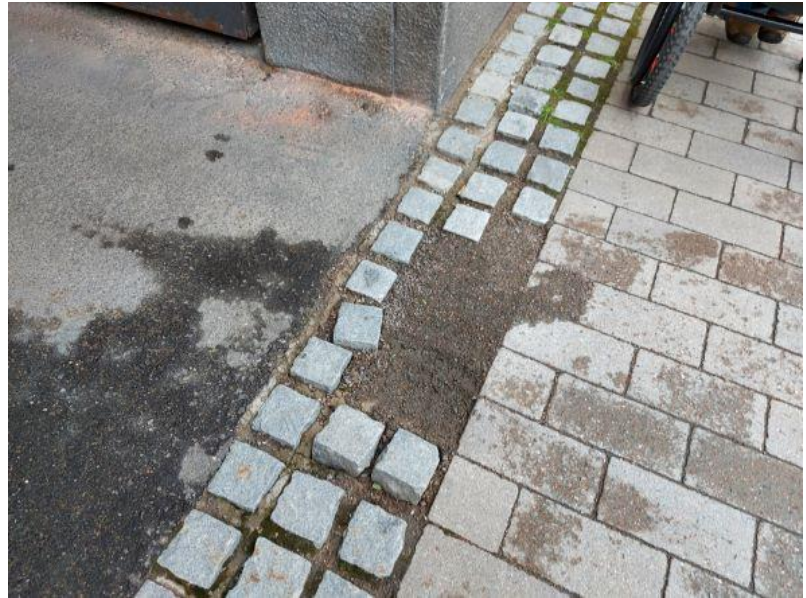
13. Rikkoutunutta pintaa

Tällaiset näkymät Lappeenrannan ydin keskustassa ovat valitettavan yleisiä...

Ja siis myös esteellisiä paikkoja, meille kaikille.

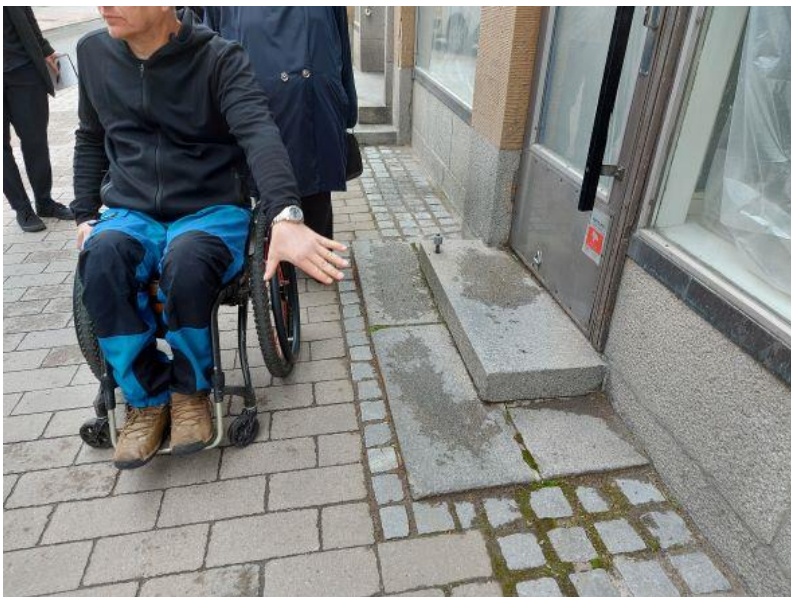
14. Esteellinen sisäänkäynti

Valtakadun vanhemmissa rakennuksissa tämä on yleisin sisäänkäynti liikkeisiin.

Tuonne ei pääse myöskään ikäännytynyt rollaattorin kanssa, eikä pyörätuoli mahtuisi oven sisäaukosta / kapea sisään.

Nämä ovat hankalia "tapauksia". Tuohon ei oikein saa rakennuttua sääntöjen mukaista luiskaa, koska tilaa on vähän.

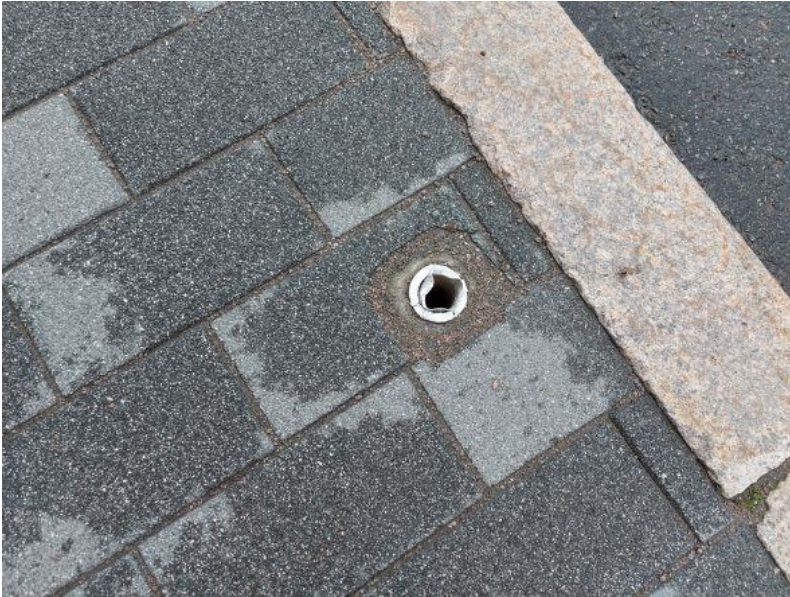
15. Reikä kulkuväylällä

Tässä on vaaranpaikka lähinnä aistivammalaiselle, näkövammalaiselle, joka kulkee valkoisen kepin kanssa.

Vaaranpaikka tämä on meille kaikille, ei kulkuväylällä saisi olla reikiä, johon voi kompastua kuka tahansa.

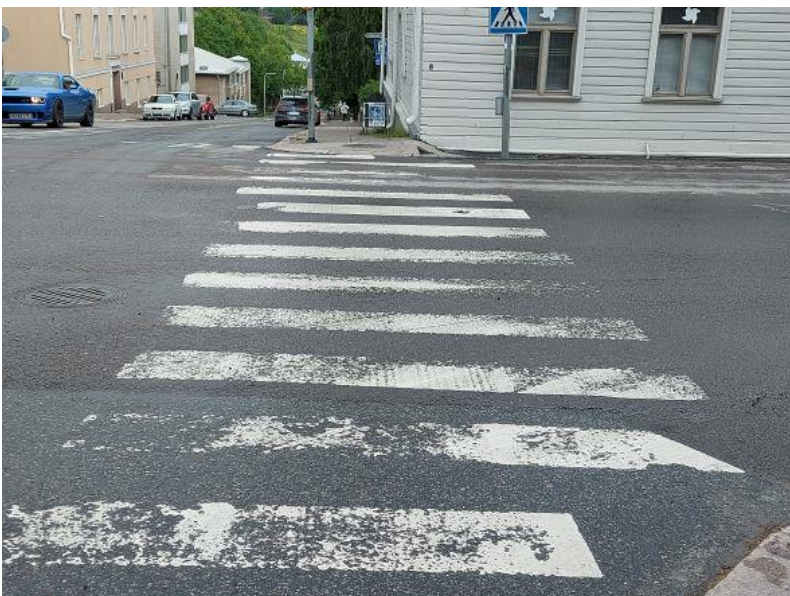
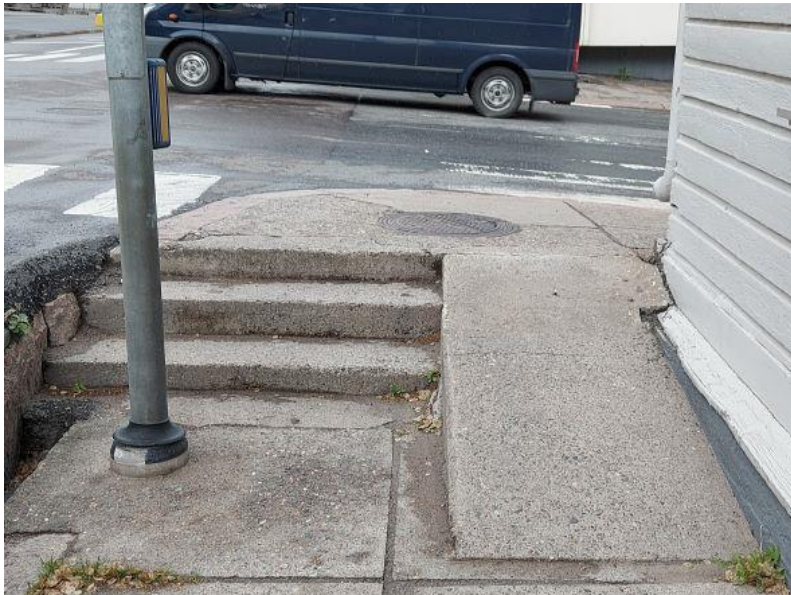
17. Jyrkkä nousu hankalassa paikassa – 4 kuvaa

Koulukadun ja Kirkkokadun risteyksessä, vanhan raittiustoimiston kohdalla, on olemassa erittäin esteellinen kulkuväylä.

Tässä kohtaa suurin haaste lienee tilan puute?

Valaisintolppa ja siinä oleva suojatien ääni merkkilaitte, tulisi sijoittaa toiseen paikkaan, mutta mihin?

Talon kulmalta on tiukka "käännös" alaspäin Kirkkokatua.

Paikka on haastava ja sen suunnitteluun kannattaa ottaa mukaan niin ammattilaiset kuin kokemusasiantuntijatkin testaamaan.

Näkyvyys tulisi jotenkin ehkä huomioida siinä vaiheessa kun kulkuväylä saadaan esteettömäksi kulkea?

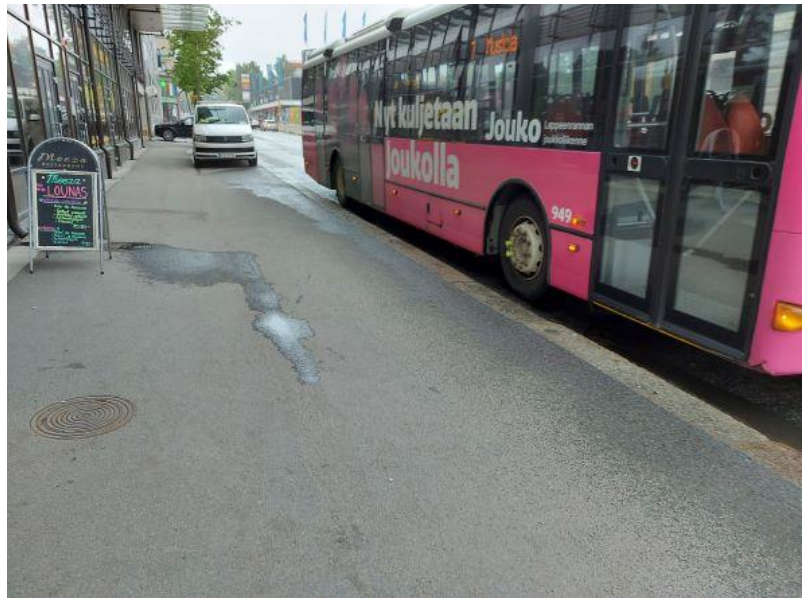
18. Bussipysäkeiltä puuttuu korokkeet

Lappeenranan julkisessa liikenteessä käytetään matalalattiabusseja.

Mutta ilman koroketta on niihin hankala päästä kyytiin pyörätuolin, rollaattoein tai lastenvaunujen / rattaiden kanssa.

Bussin voi laskea matalaksi, mutta sitä tapahtuu harvemmin aikataulun tiukkuuden takia.

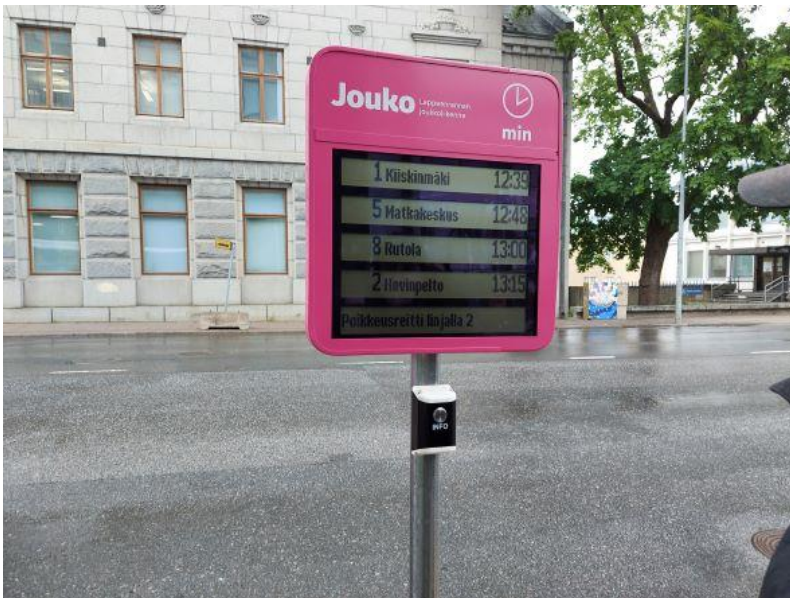
19. Digitaaliset aikataulunäytöt

Tämä on positiivinen asia!

Näkövammaista varten aikataulut voi kuulla myös ääneen lausuttuina.

Tämä on Koulukadun pysäkiltä.

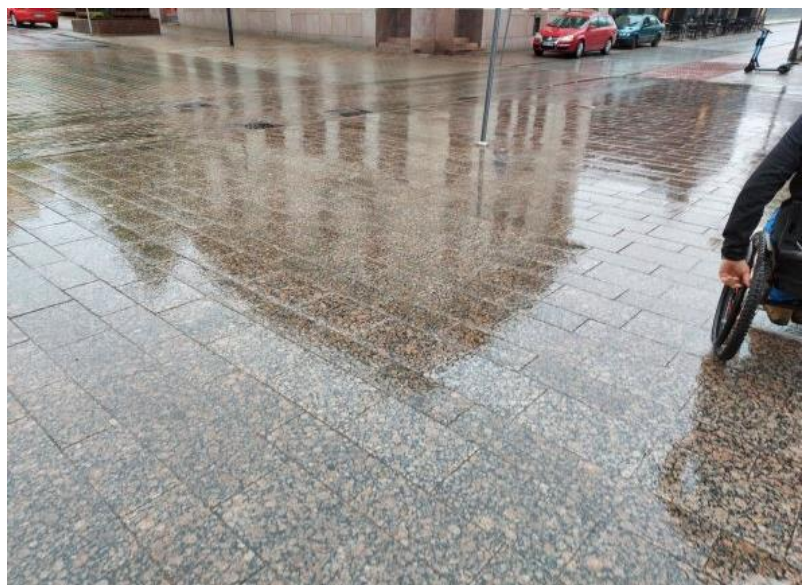
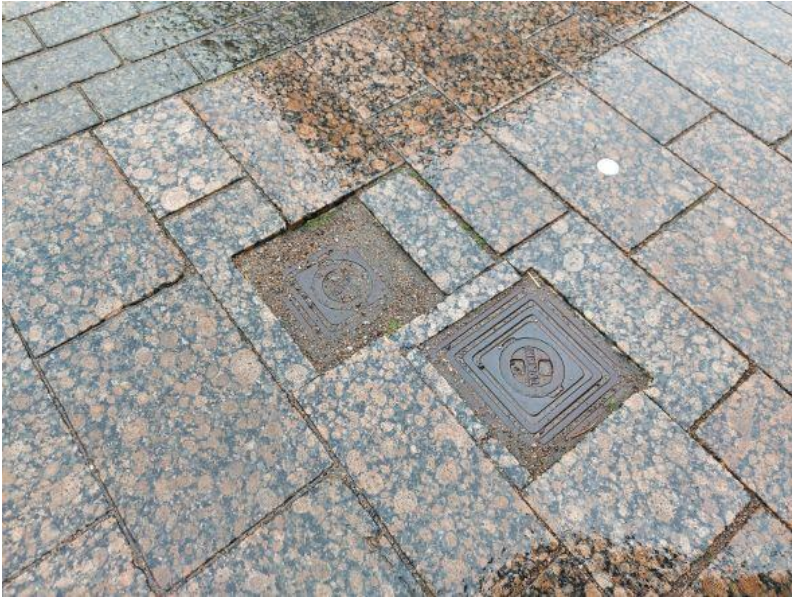
20. Talvisin äärimmäisen liukas

Kaunis, mutta vaarallinen.

Talvella tämä kiviaines on äärimmäisen liukas, kun pinta pääsee loskakeleillä jäätymään.

Tarvitsee ehdottomasti toimepiteitä meidän kaikkien turvaksi.

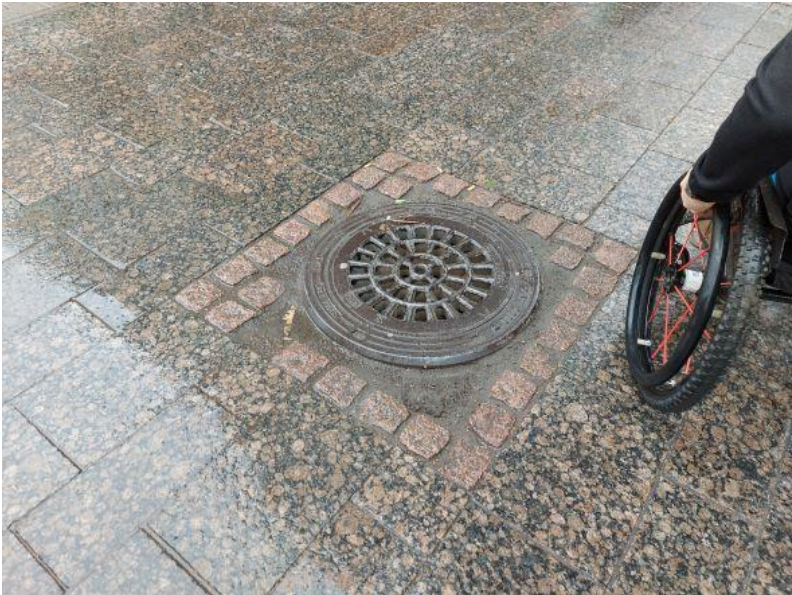
21. Epätasaisuuksia kulkuväylällä

Kuten jo todettu, etenkin Valtakadulla tämän kierroksen aikana tuli eteen näitä huonoksi ja esteelliseksi menneitä paikkoja.

Tämä kuva on Valtakadun alkupäästä.

Koko Valtakatu on täynnä näitä esteellisiä kohtia kulkuväylillä.

Se myös aiheutti keskustelua, kuinka monta erilaista kivilajia kulkuväylillä on, tässäkin kuvassa näkyy kolmea eri kivityyppiä.

Paras olisi tuo punertava, karkeapintainen kivi. Se on pitävä pohja myös jäisillä keleillä talvisaikaan.

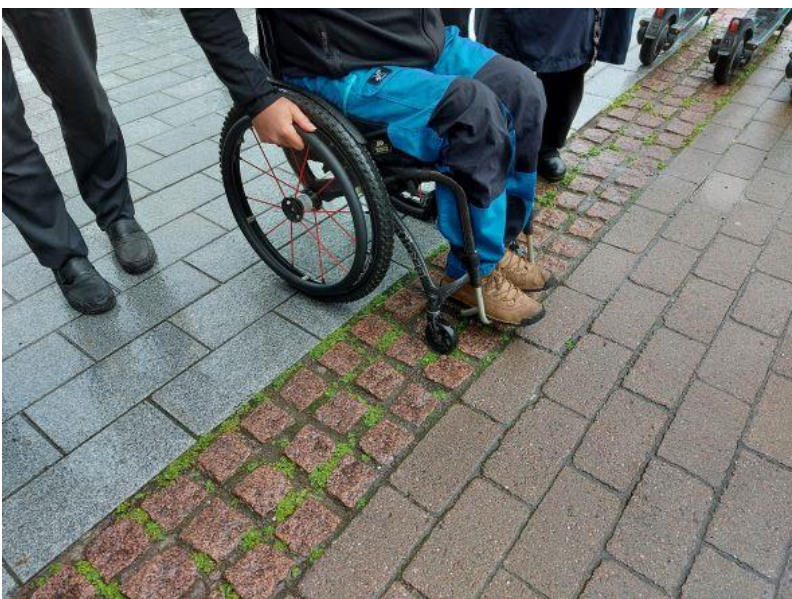
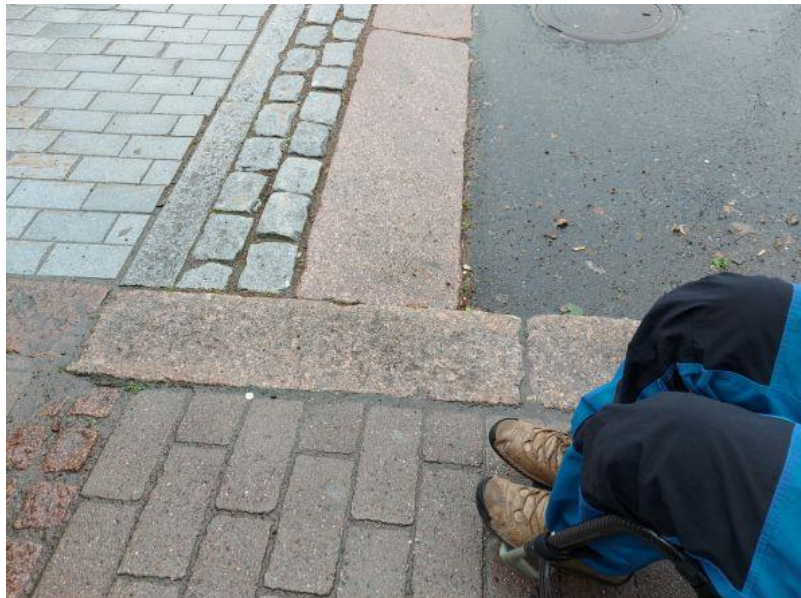
22. Esteellinen tienylitys

Paikkana on Valtakadun ja Sammonkadun risteys.

Kuten kuvasta näkyy, niin Valtakadulta Sammonkadulle kääntyessä ajorata laskeutuu alemmaksi ja sitä varten autoille on tehty luiska.

Samassa kohtaa on suojatie. Kevyenliikenteen reunasta on "äkkipudotus" suojatielle kääntyessä. Tätä on vaikea huomata Sammonkadun kautta tultaessa.

Jos yrittää suojatieltä tulla, niin vastassa on korotus ja luiska, joka kaartaa alaspäin – vaarana on pyörätuolin, rollaattorin tai lastenvaunujen / rattaiden kaatuminen kyljelleen.

Ratkaisu voisi olla, että vaarallisessa kohdassa olisi kaide, tai jokin muu este, ettei lähdetä tienylitykseen vaarallisesta / esteellisestä kohdasta.

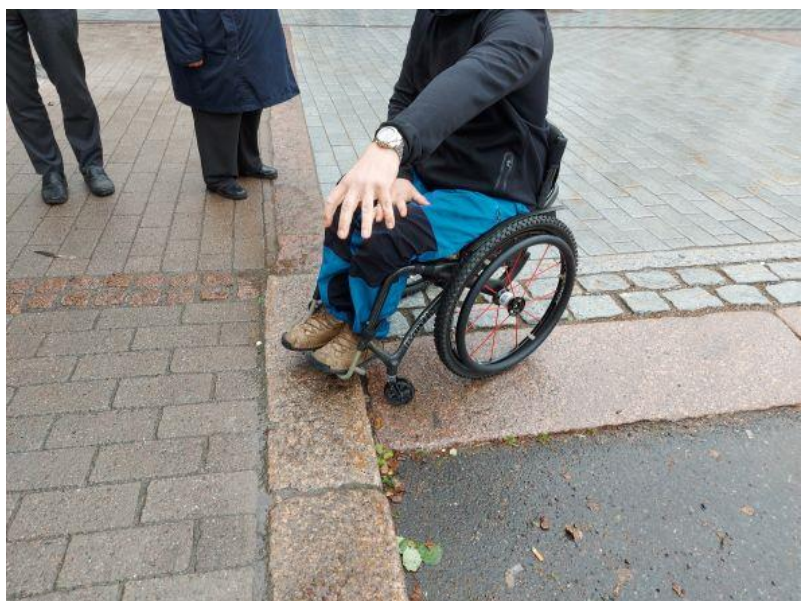
Tämä kuva on vastapäätä, toisella puolella katua, kuin edelliset kuvat. Eli siellä ongelmakohta on hoidettu tällä tavalla.

Asia pitäisi hoitaa kuntoon myös toiselta puolelta katua.

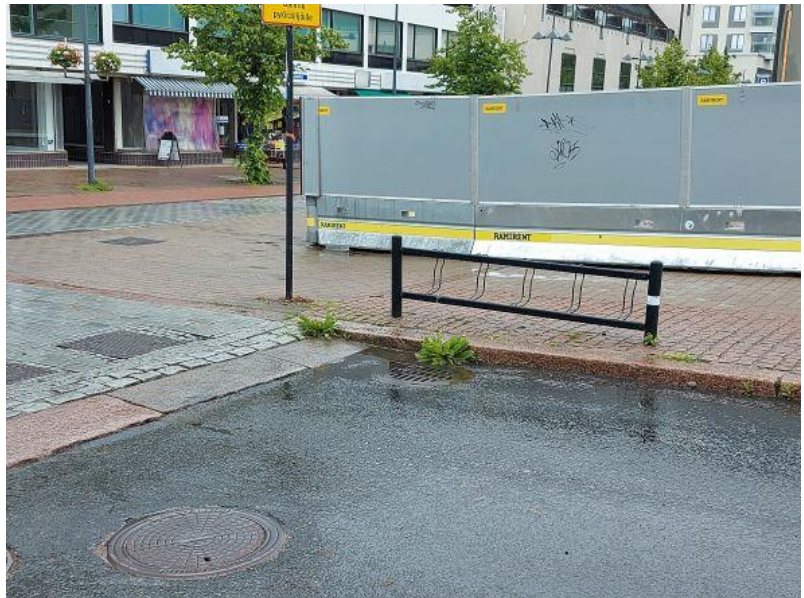
23. Rikkiäinäisiä kohtia

Kuva on Sammondulta äskeisen suojatien jälkeen.

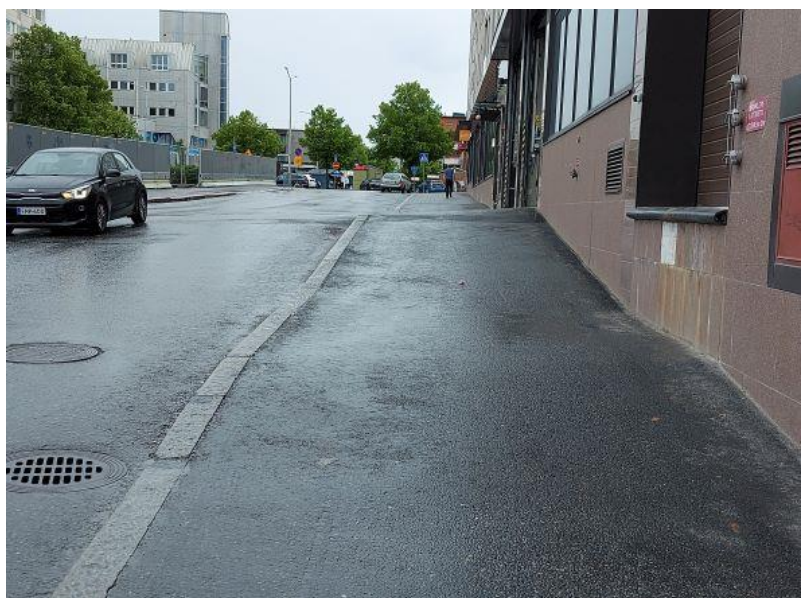
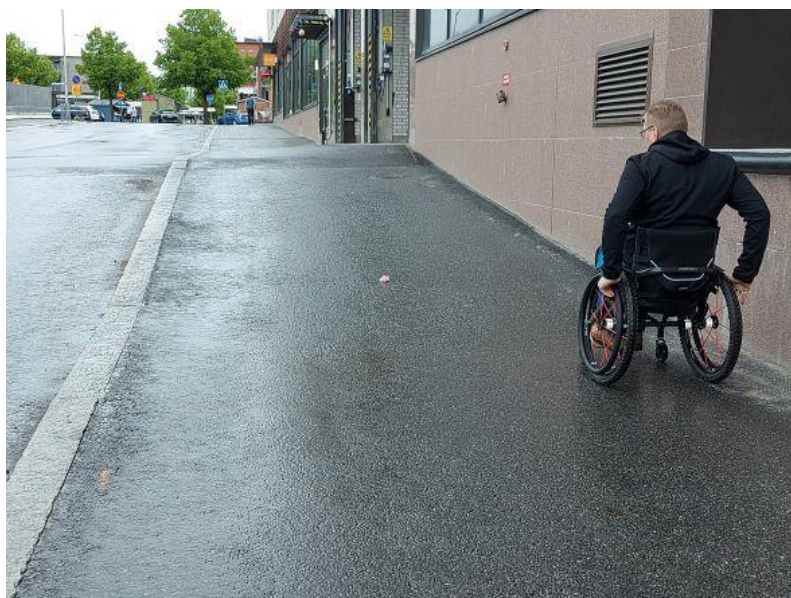
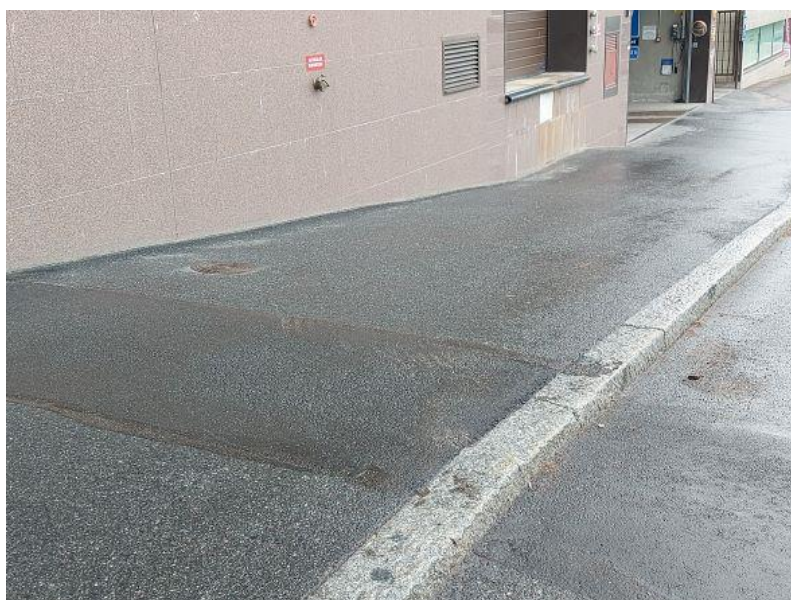
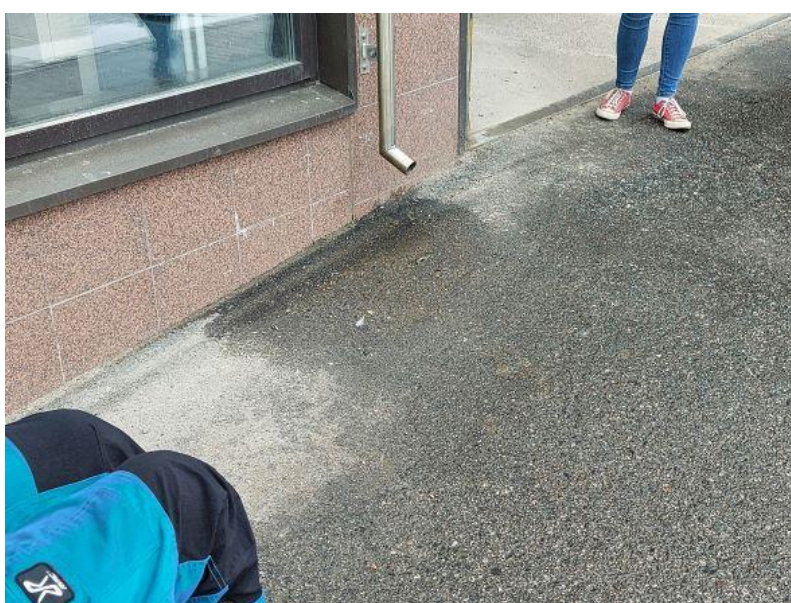
24. Sammonkadun jyrkkyys ja kaltevuus

Kuva on Valtakadun suunnasta Sammonkadun suuntaan kohti Kauppatoria.

Sammonkatu on äärimmäisen hankala kulkea kaikille, mutta etenkin niille joilla on apuvälineitä.

Kuten kuvista näkyy, on nousu epätasaista ja jyrkkää.

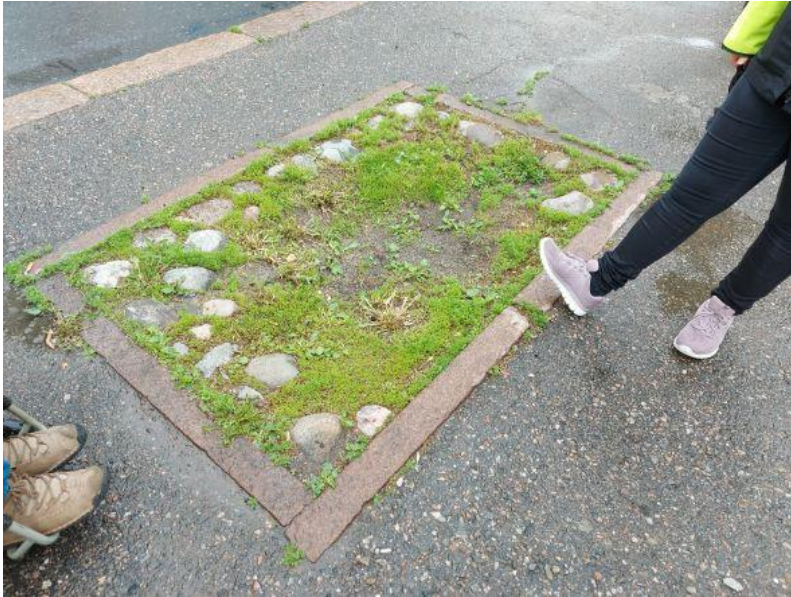
25. Vanha puun istutuspaikka

Kuva on Kauppatorin vierestä.

Ilmeisesti aikanaan tässä kohtaa on ollut puu, joka on sittemmin kaadettu.

Jäljelle on jäänyt epäsiistin näköinen ja epätasainen ja esteellinen paikka kulkuväylälle.

Joko uusia istutuksia tai pois ja asfaltti päälle kuten muussa osassa kulkuväylää.

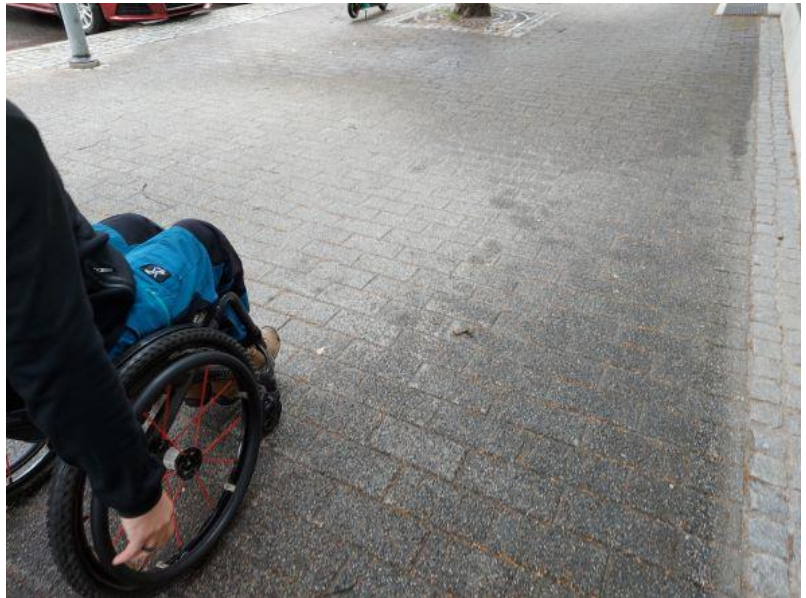
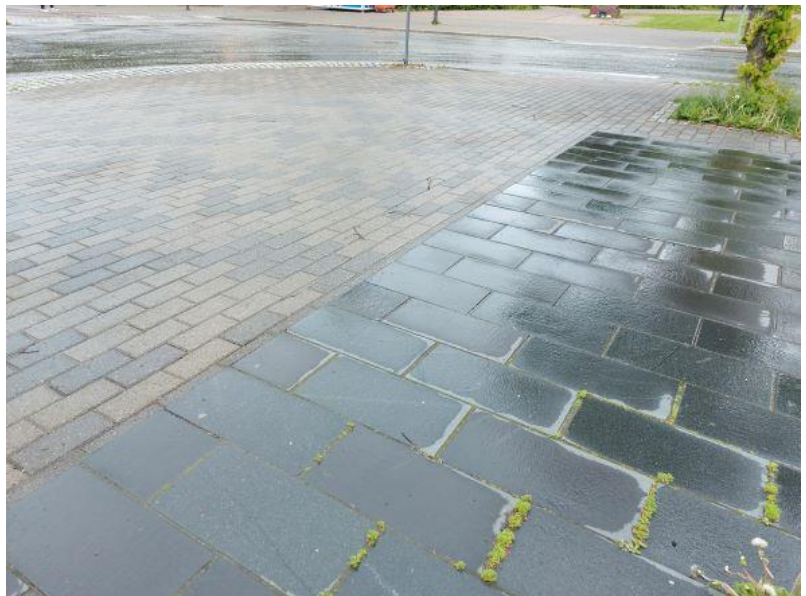
26. Hyvää ja ei niin hyvää kiviä pintaa

Kuvat otettu Kauppatorilta Sankarihautausmaan suuntaan.

Ensimmäisessä kuvassa on hyvää ja pitävää kiviainesta.

Ja mikä parasta ei välissä mitään pikku kivetyksiä vaan tasaista ja yhtenäistä kulkupintaa.

Toisessa kuvassa vaihtuu hyvä kiviä pintaa toiseen, joka on talvisin liukkailla keleillä vaarallista.

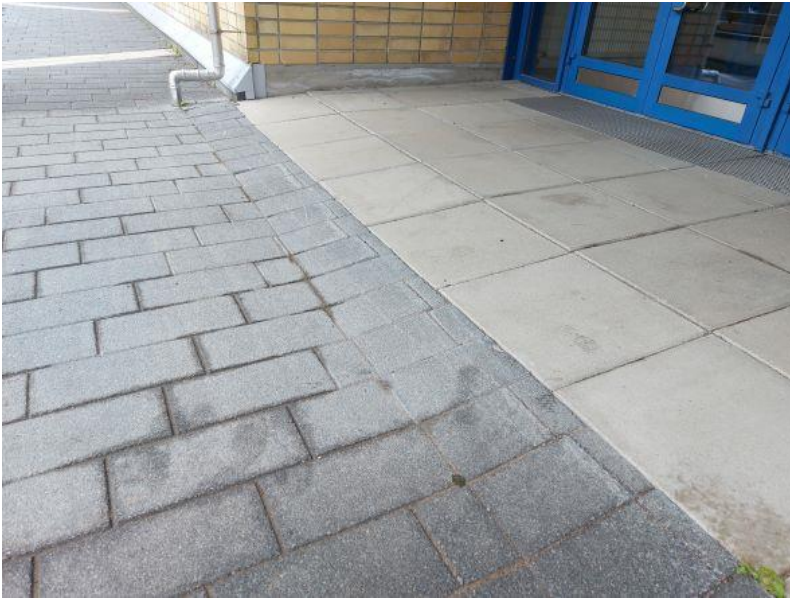
27. Virastotalon edessä pudotus

Kaupungintalon edustatorilla, Kansalaistorilla, todistimme näkymää, kun niin ns. terve-jalkainen tuli ulos virastotalosta ja oli kaatua kyseisessä kohdassa.

Tasaiselta tulee loiva tiputus, ilman varoitusta, huomionkiinnittäjää maassa.

Pieni toimenpide tekisi tästä varmaan turvallisemman paikan, meille kaikille.

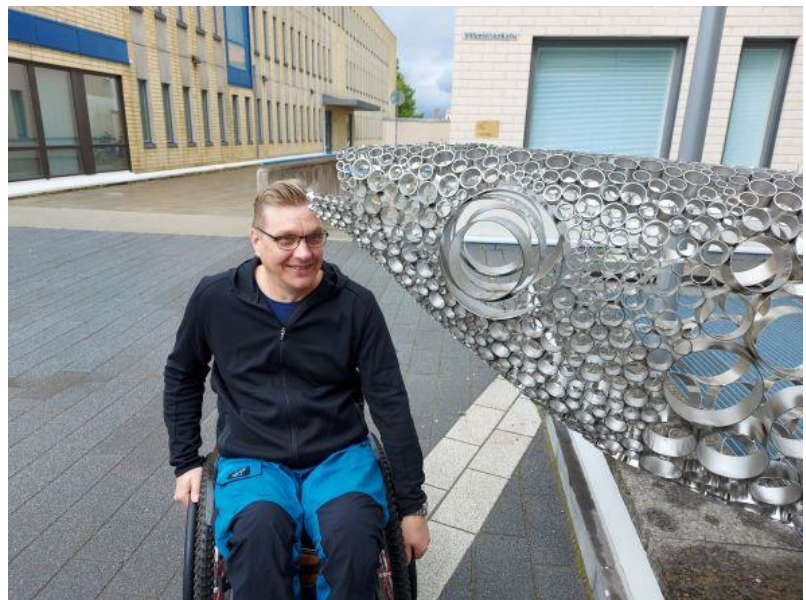
28. Vaarallinen uloke

Kuva otettu Kaupungintalon edustalla.

Hieno taideteos, joka ilahduttaa meitä kaikkia, on asetettu aivan väärään kohtaan.

Kuten kuvasta näkyy, niin pyörätuolissa istuvan pää on vaaravyöhykkeessä.

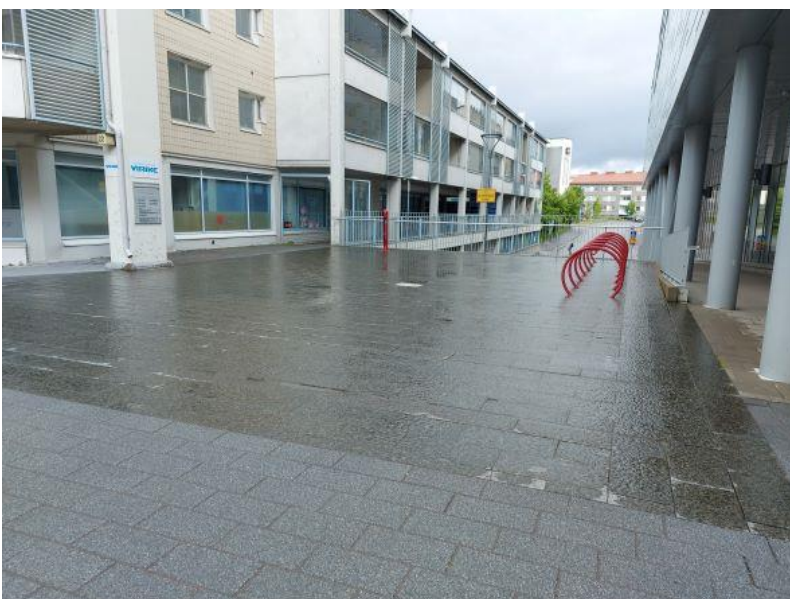
29. Tilaa takseille ja pelastusajoneuvoille 😊

Tämä on positiivinen asia, että kaupunki on kuullut talon asukkaita ja talossa toimivaa kuntoutus yrittäjää.
