Lappeenrannan urheilutalo 21.9.2023 - tarkistusraportti

Lappeenrannan urheilutalo - esteettömyyskierros 14.10.2020

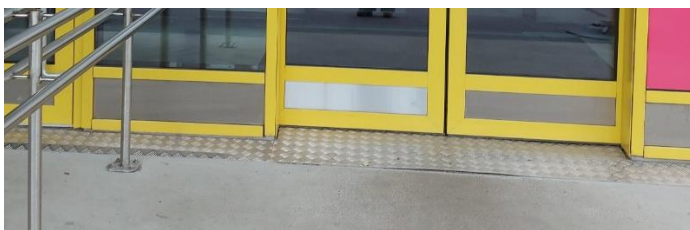
Hyvä asia – ulko-ovet avautuvat automaattisesti.

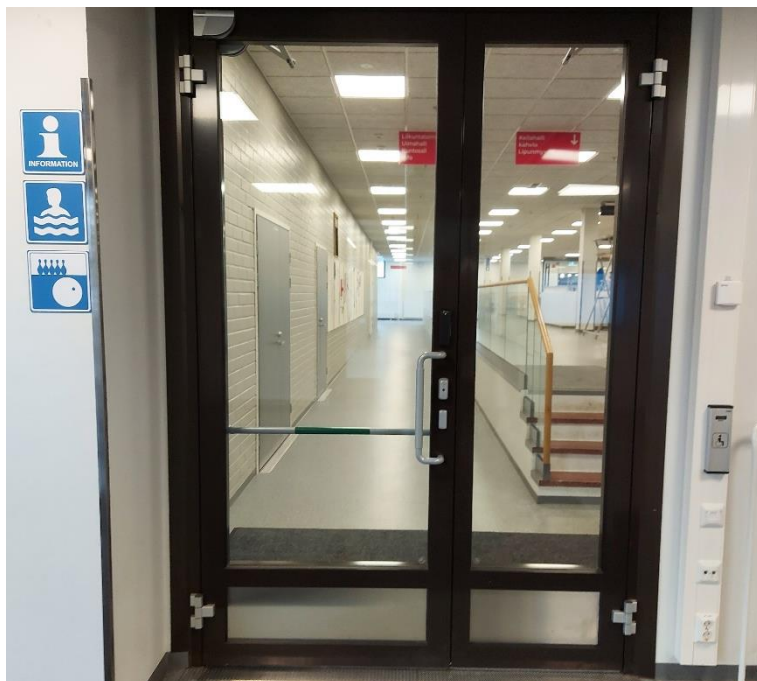
Hyvä asia – keilahallin puolelle mentäessä, oven saa auki ovenavauspainikkeesta. Ja ei ole kynnystä lainkaan.

Hyvä asia – opasteet ovat selkeät.

Esteettömyys on toteutettu toisella tapaa – kts. seuraava kohta. Ovesta pääsee esteettömästi sisään, mutta heti on edessä portaat, jotka tekevät keilaradoille nousun esteelliseksi. **Tämä jää ennalleen.**

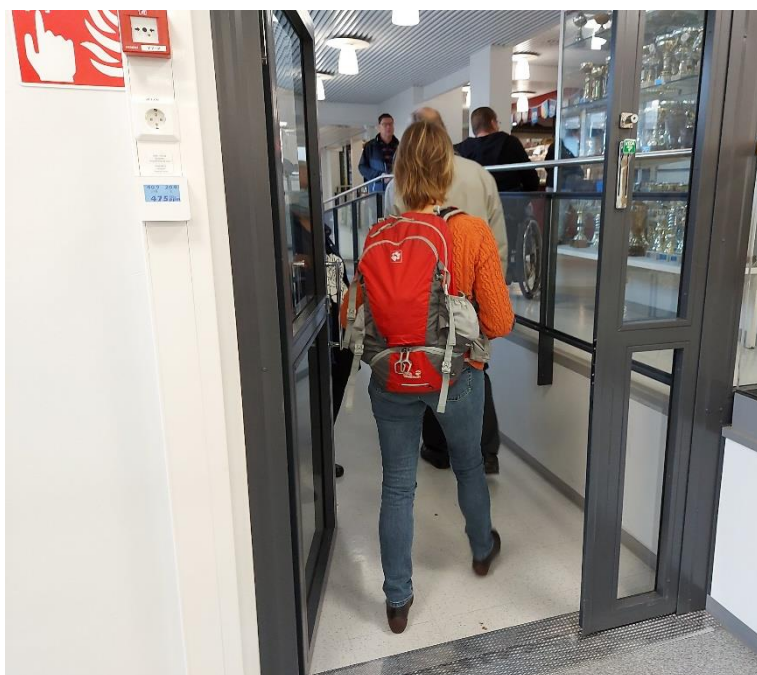
OK; korjattu – väliovi: keilahallin puolelta meno uimahallin puolelle, jotta pääsisi uimahallin puolella olevan luiskan kautta esteettömästi keilahallin puolelle – väliovesta puuttuu ovenavauspainike ja ovi (paloturvaovi) on normaalia raskaampi. Ovesta myös lappu, jossa lukee, että ovi pidettävä suljettuna.

Uimahallin puolelta pääsee luiskan kautta toiselle ovelle, jossa on ovenavauspainike ja sitä kautta keilahallin puolelle ja keilausradoille, joissa on luiskat. Eli näiltä osin kulku on esteetön.

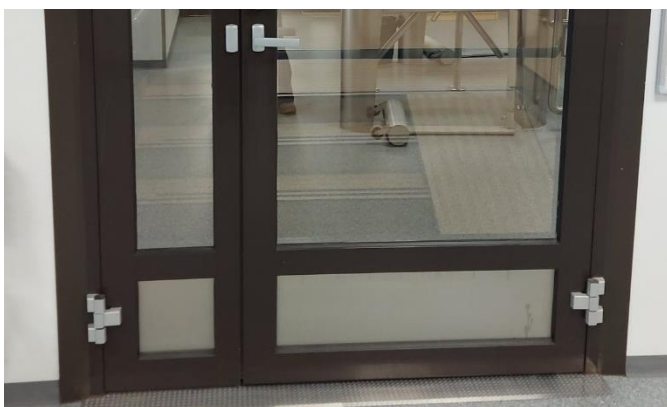
Ennen pääsi keilahallin puolelle luiskaa pitkin Urheilutalon pääsisäänkäynnistä, suoraan keilaradoille.

Nyt entisen luiskan kohdalle tehty kaksi porrasta (korotus), joka aiheuttaa sen, ettei tähän kohtaan enää voi laittaa luiskaa, jota pitkin pääsisi keilahallin puolelle.

Esitys – tähän kohtaan, portaille voisi asentaa hissinstimen, jolla pääsee pyörätuolilla keilahallin puolelle suoraan ja esteettömästi. **Keilahallin puolelle pääsee nyt toisella tapaa esteettömästi.**

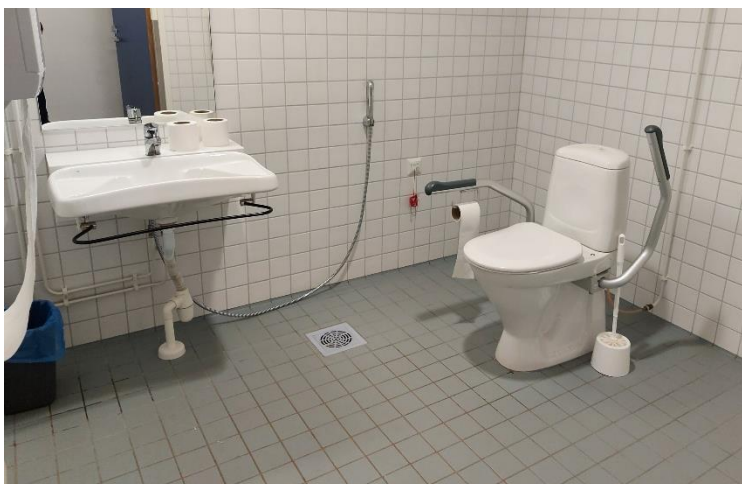
Keilahallin inva-wc

Hyvä asia - Koko Urheilutalon paras ja asiallisin inva-wc, tiloiltaan ja varustukseltaan sekä myös opasteiden osalta.

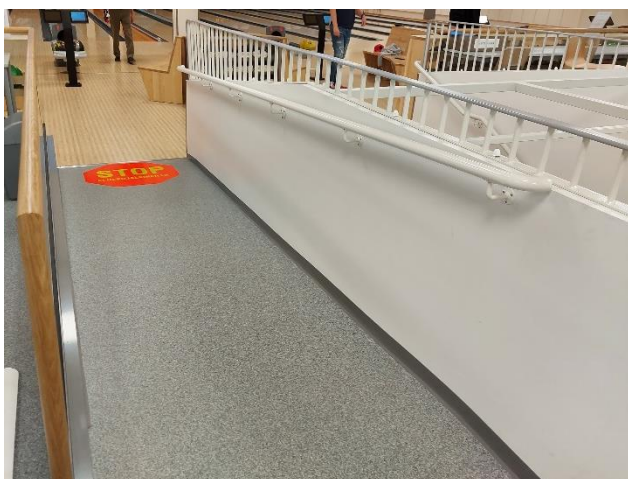
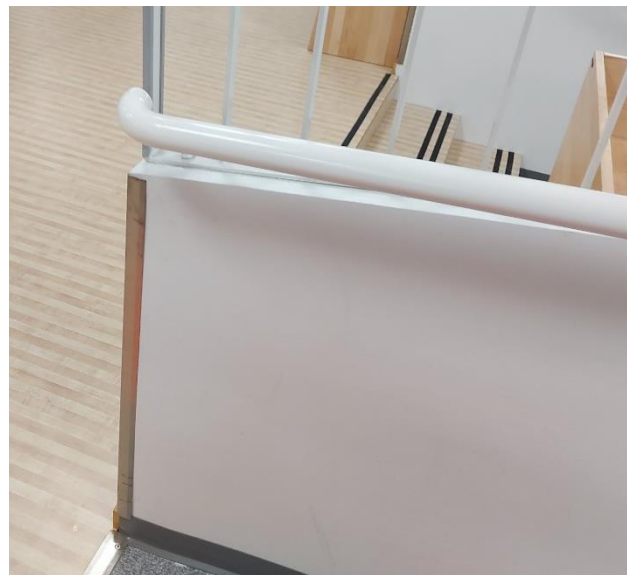
Alas mennessä olisi hyvä, jos kaide jatkuisi pienen matkan varsinaisen luiskan loppumisen jälkeen.

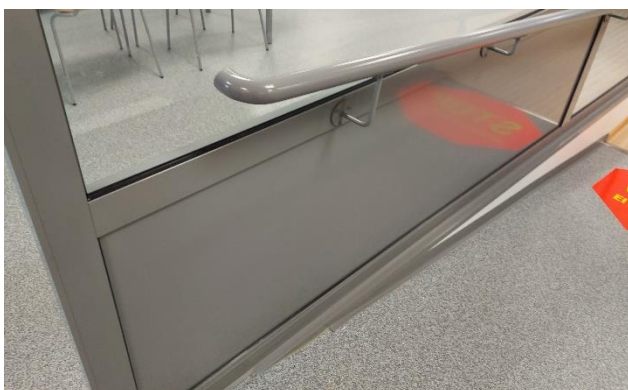
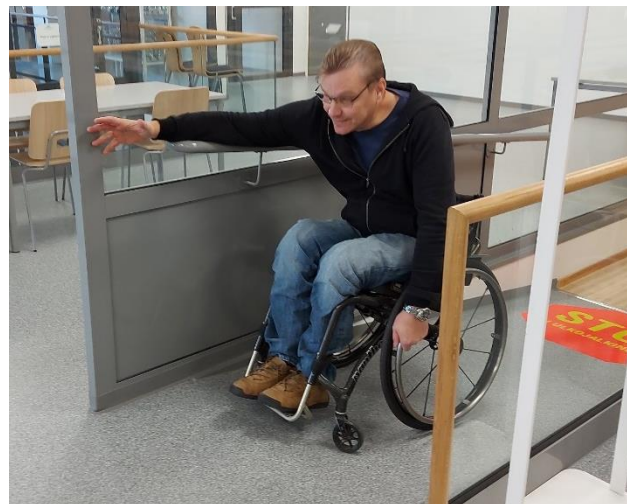
Vastaavasti myös ylös tullessa kaiteen tulisi jatkua riittävän pitkälle luiskan loppuun asti.

KORJATTAVA ASIA: Näkövammaisia huomioiden luiskan väritys ei ole hyvä, valkoista kaidetta ei erota valkoisesta seinästä. Ei ole täyttä varmuutta / turvallisuutta milloin kaide loppuu. **Edelleen korjaamatta – LATO.**

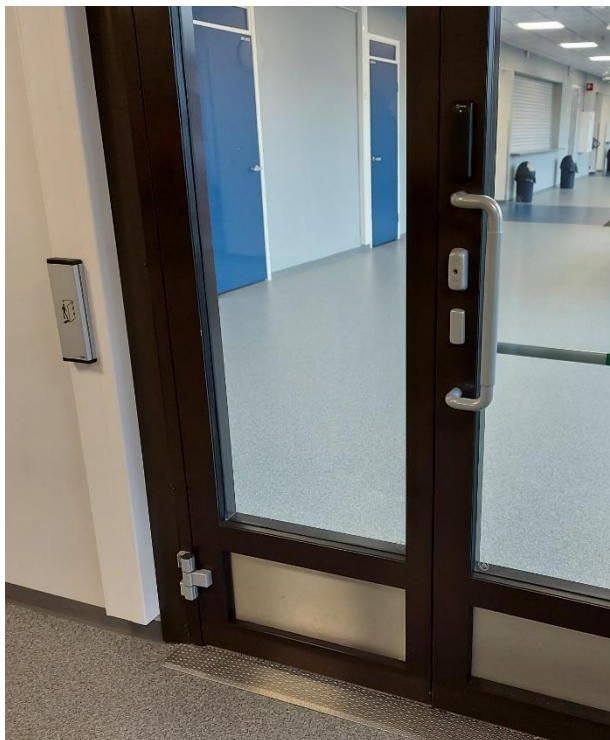
Hyvä asia – Palloiluhallin puolelle mentäessä urheilutalon pääovien kohdalta, oven saa auki ovenavauspainikkeesta. Ja ei ole kynnystä lainkaan.

Kun palloiluhallissa on peli-ilta, on urheilutalon pääsisäänkäynniltä palloiluhalliin johtava ovi kuitenkin lukossa, jotta voidaan hallitusti päästää lipunmyynnin kautta katsojat sisään.

Peli-iltoina palloiluhalliin tullaan siis kapeammista ovista, joissa ei ole missään kohtaa ovenavauspainikkeita eli ovat käsin avattavia ja käsin auki pidettäviä ovia.

Ovien tuulikaappien ovien kanssa myös ongelma, pyörätuolilla / rollaattorilla kulkeva saattaa jäädä jumiin tuulikaappiin ovien avaussuunnan tähden.

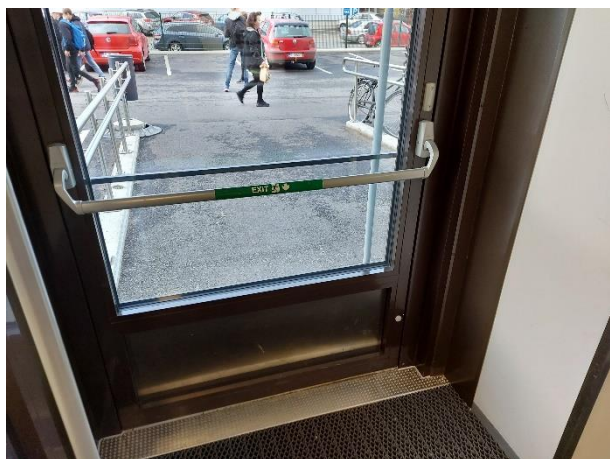
OK, HOIDETTU OPASTUKSELLE – vähintään yksi sisääntulo-ovista tulisi rakentaa pyörätuolille / rollaattorille sopiviksi ja merkitä kunnollisella Inva-merkillä (pyörätuolin kuva) Lisäksi tulisi ottaa huomioon peli-iltoina, että lipunmyyntiä olisi myös tämän oven kohdalla. **Tapahtuman järjestävät seurat on ohjeistettu huomioimaan esteetöntä sisäänpääsyä tarvitsevat tulemaan palloiluhallin ja keilahallin välillä olevista esteettömistä ovista. Ovet ovat lukittuna peli-iltoina, jotta voidaan valvoa lipunmyyntiä.**

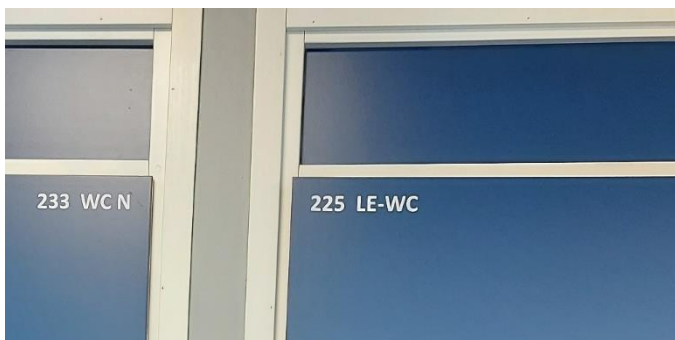
OK, KORJATTU – Palloiluhallin aula on Inva-WC, mutta sen opaste on riittämätön. Tulisi olla näkyvä Inva-merkki (pyörätuoli kuva). Mallia voisi ottaa keilahallin inva-wc merkinnöistä. Lyhennys LE eli liikuntarajoitteinen ei avaudu edes kohderyhmälle 😊.

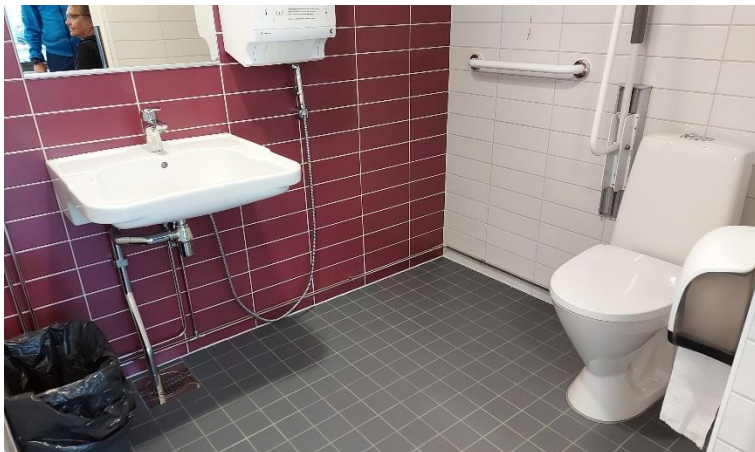
Huomioita palloiluhallin aulan Inva-WC:stä:

Bidee suihku liian kaukana wc-istuimesta. WC-istuin on sijoitettu aivan seinän viereen, hankaloittaa avustajan toimintaa, joka ei pääse wc-istuimen taakse avustamaan toimintarajoitteista. **Jatkossa voisi ottaa huomioon nämä asiat, nyt ei ole tulossa korjauksia.**

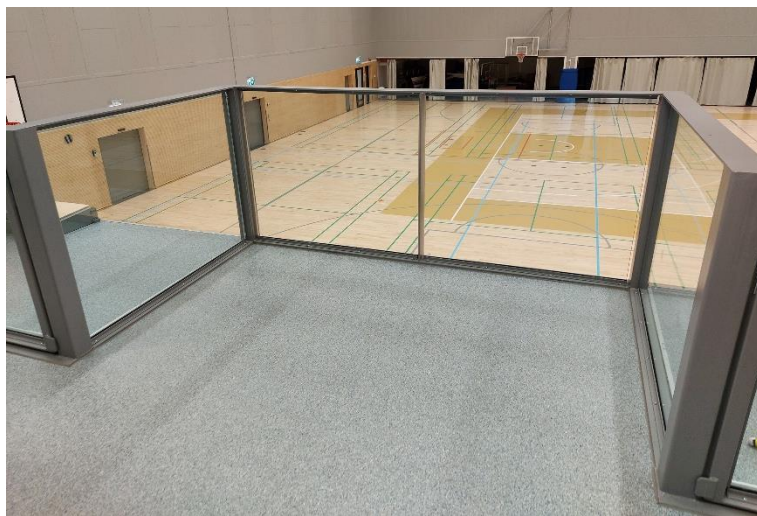
Hyvä asia: Palloiluhallin katsomon yläosaan on tehty hienosti kahdeksan (8) paikkaa pyörätuoleille.

OK, korjattu: pyörätuolipaikoilta puuttuu selkeä merkintä eli Inva-merkki (pyörätuoli kuva). Nyt näille paikoille oli tullut jo muuta tavaraa.
- **Nyt on merkitty Inva merkillä**

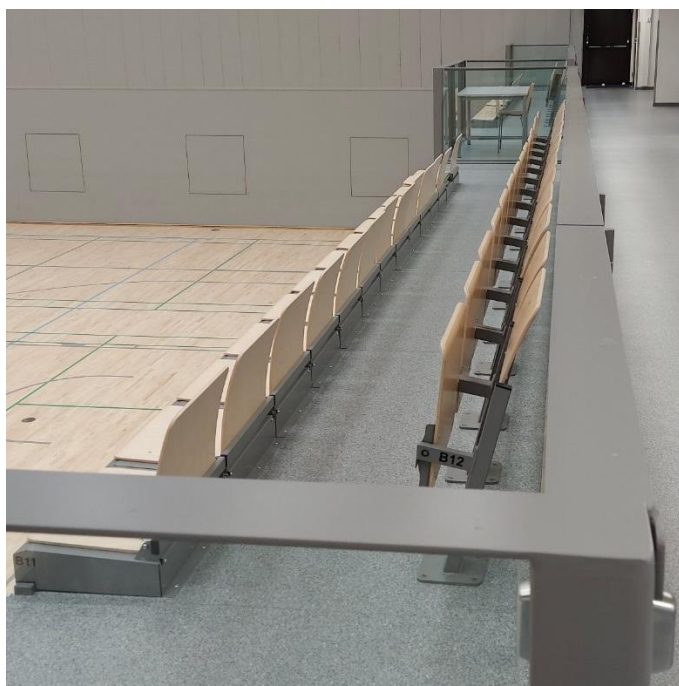
Hyvä asia: Huonosti liikkuville on varattu / rakennettu palloiluhallin kiinteälle ylätasanteelle kiinteät penkit, joille liikuntarajoitteisen on helppo mennä.

KORJATTAVA ASIA: Näille penkeille tulisi myös tehdä ns. varaus eli jokin teksti, jolla osoitetaan turvallisten, samassa tasossa olevien paikkojen varaus liikuntarajoitteisille.

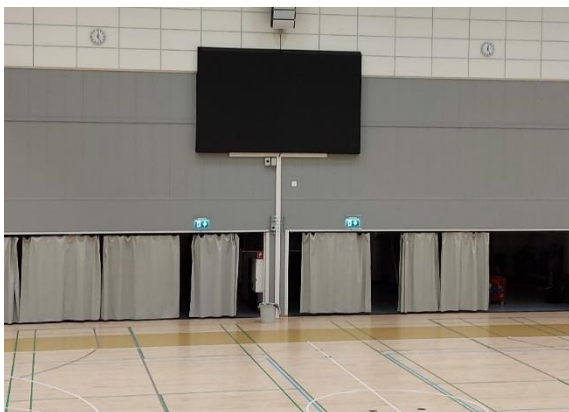
Hyvä asia: Uusi iso näyttötaulu tuo selkeyttä ja saavutettavuutta tulosten ja pelin seurannan osalta.

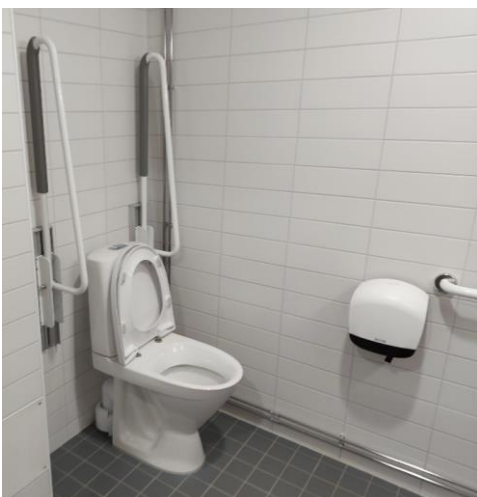
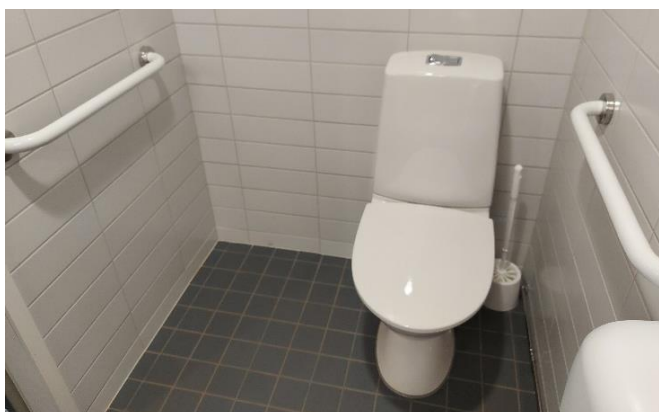
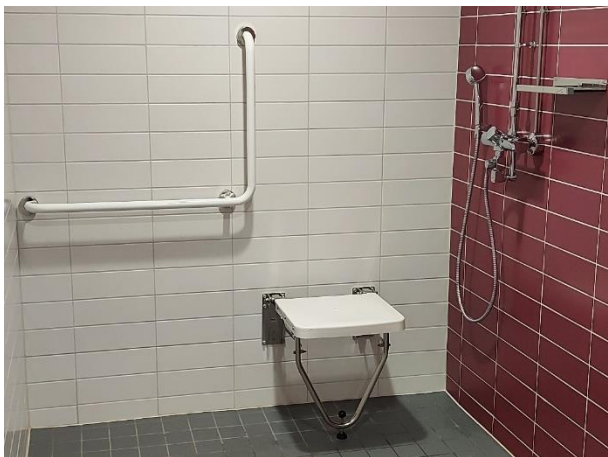
KORJATTAVA ASIA!: Näiden kahden pukuhuoneen suihkutuolit eivät ole täysin esteettömiä.

Suihkutuolin tukikahva tulisi olla myös toisella puolella, suihkutuolin kohdalla, **mielellään alaslaskettavat kahvat.**

Tämä on suorastaan vaarallinen, etenkin kun on kyseessä tila jossa lattiapinta on märkä.

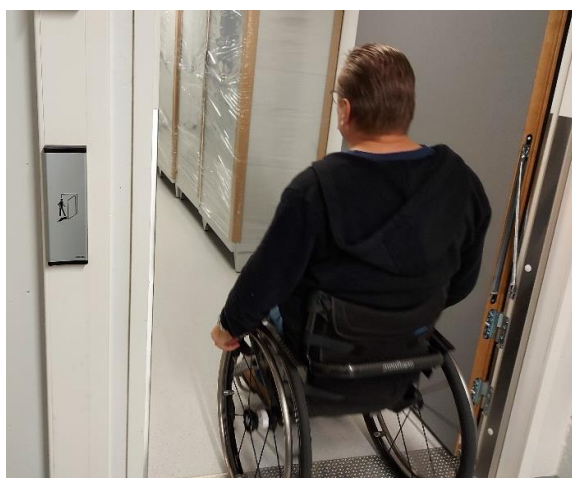
inva-wc. Tässäkin huomio tosin kiinnittyy seinään kiinnitettyyn wc-istuimeen, joka hankaloittaa avustajan toimenpiteitä.

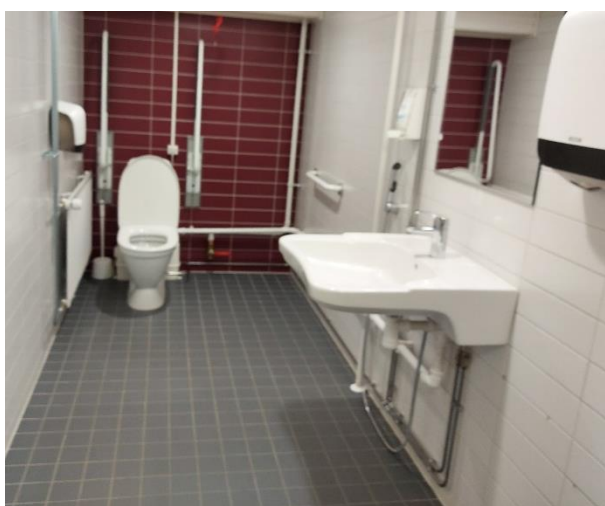
Tämän tilan esteettömyydessä oli hyvin huomioitu toimintarajoitteiset ja pyörätuolilla liikkuvat.

Hyvä asia: Tämän tilan lähellä oli myös esteetön

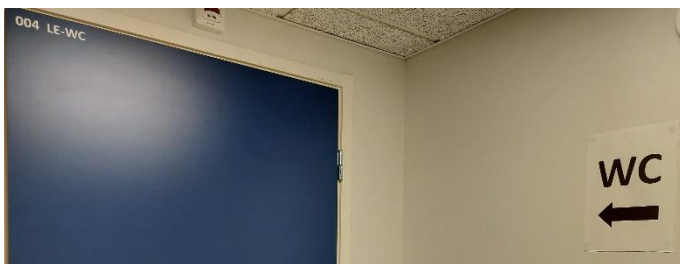
OK, KORJATTU: Inva-wc asianmukainen ja näkyvä merkintä puuttui. Tässäkin kohtaa hyvänä mallina keilahallin merkinnät.

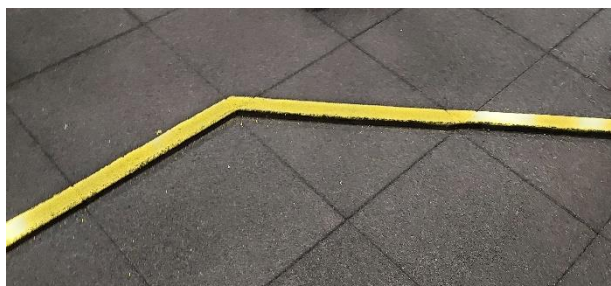
Painonnostohuoneessa oli hieman korkeahko kynnyks, johon voisi tehdä vaikka luiskan?

Ei ole vielä tehty toimenpiteitä – ei olisi iso homma.
