LAPPEENRANNAN YDINKESKUSTAN ESTEETTÖMYSSUUNNITELMA 2011

1. LÄHTÖKOHDAT JA TAVOITTEET

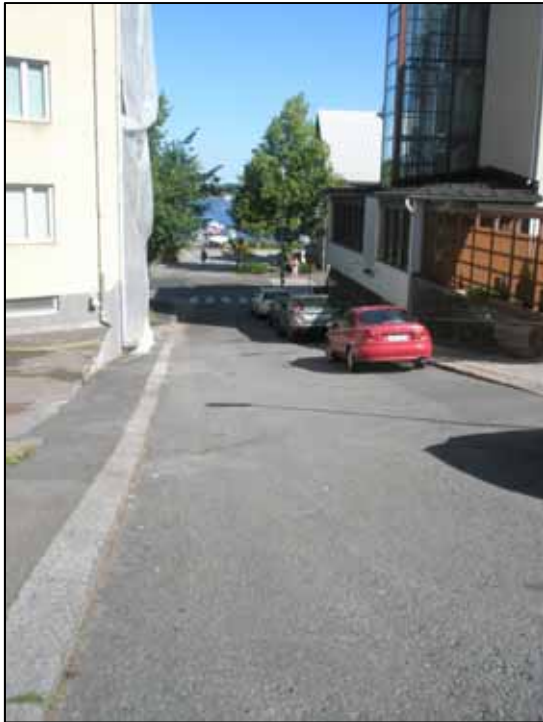
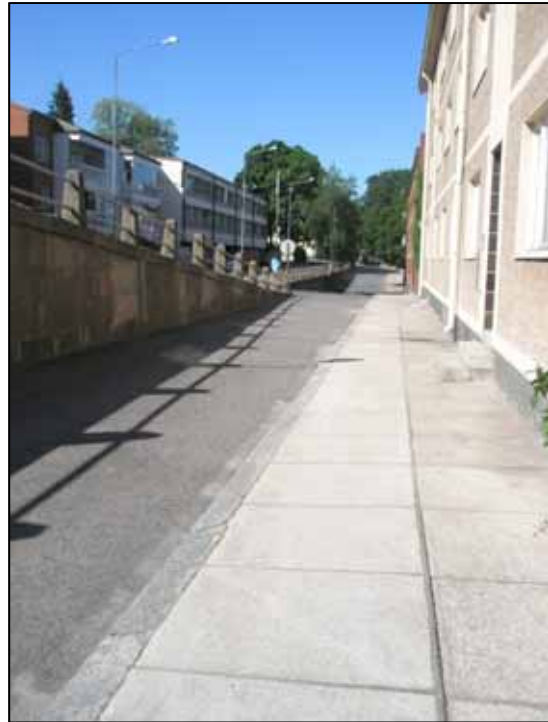
Kuva 7. Raatimiehenkadulla (vasen kuva) ja Raastuvankadulla (oikea kuva) on jyrkkiä väyläosuksia

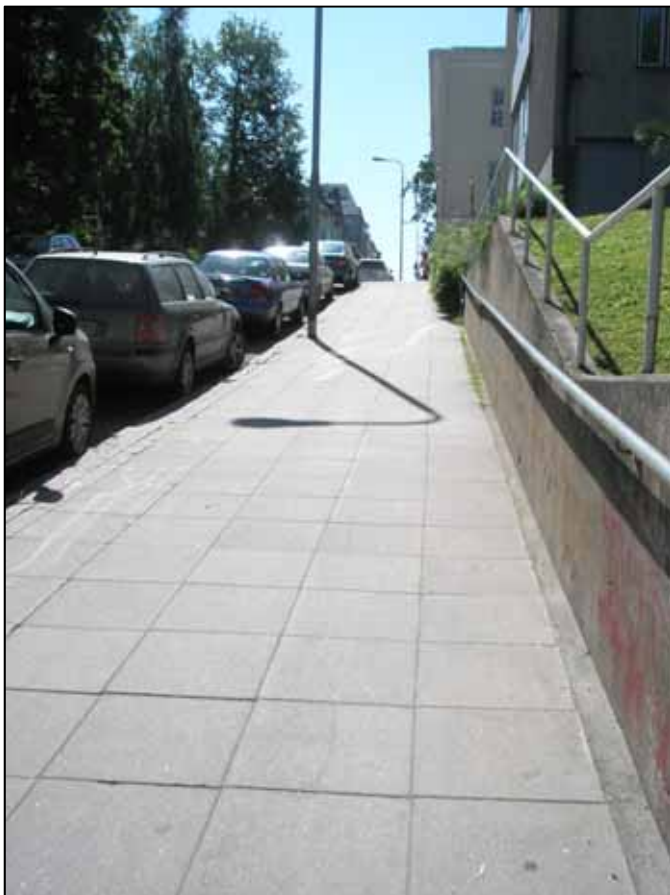
Kuva 8. Kirkkokadun jyrkällä väyläosuudella on käsijohde

Kirkkokadun jyrkkään väyläosuuteen tulee lisätä käsijohde kiinteistön puoleiselle laidalle kahdelle korkeudelle 90 cm ja 70 cm (kartta 1, toimenpide 5, kuva 63).

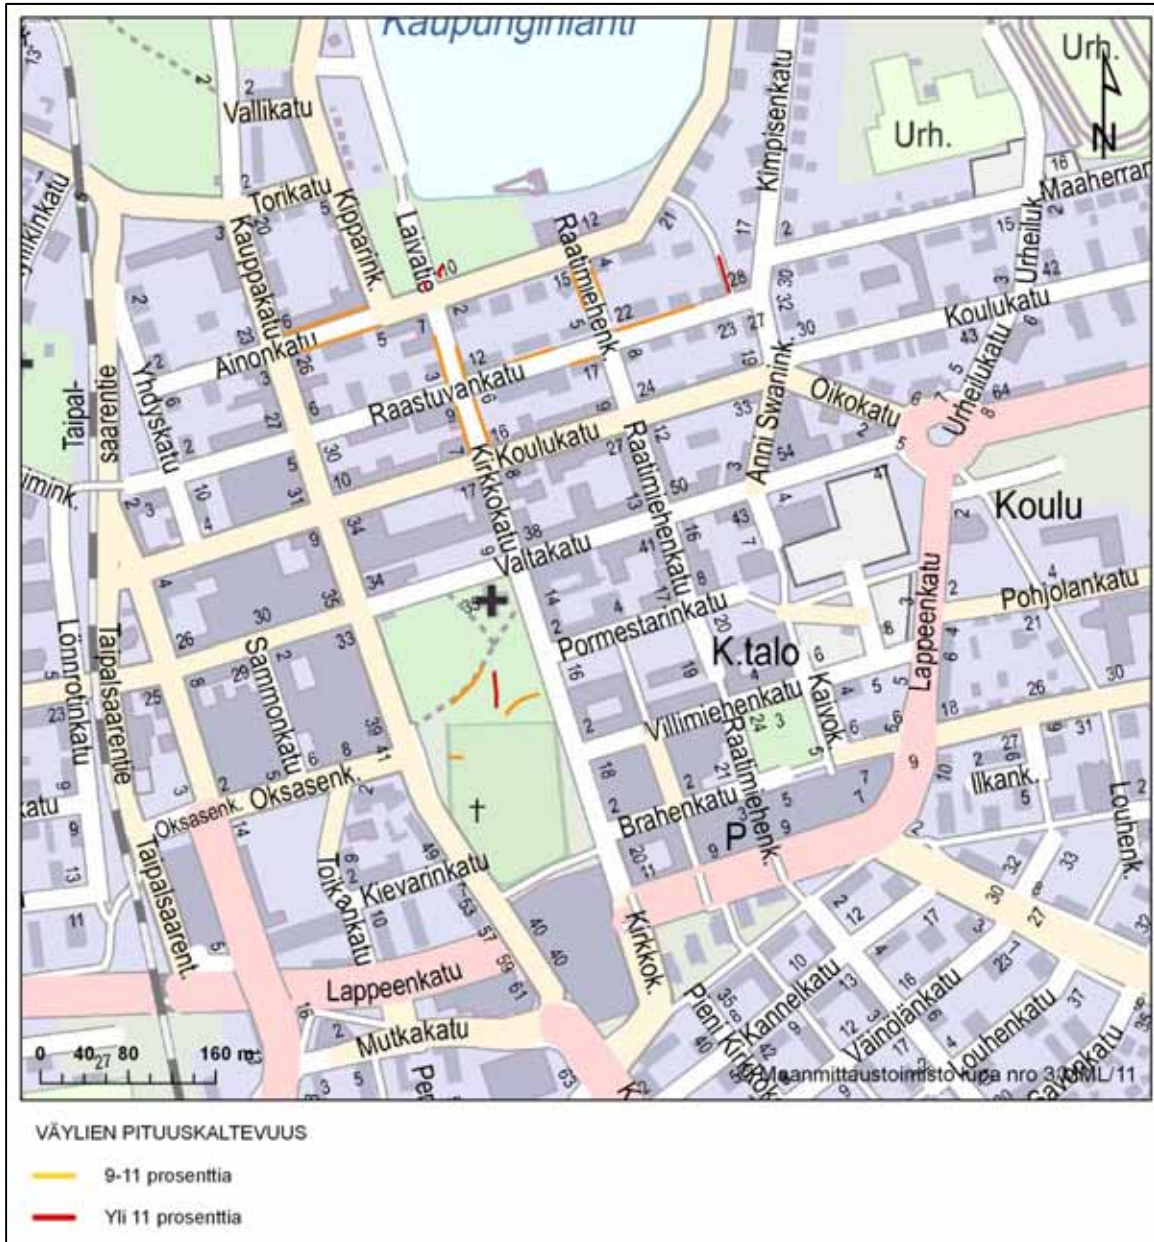
Kuva 9. Kartoitetun alueen yli 8 prosenttia pituuskaltevat väyläosuudet

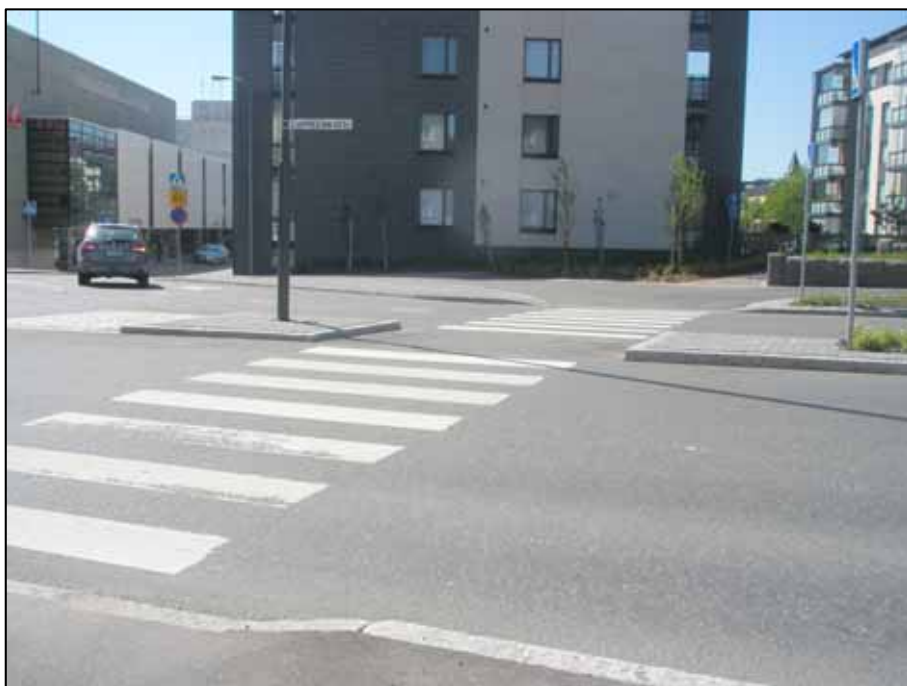
Puolet kartoitetuista suojiatiesaarekkeista on syvyydeltään alle 2 metriä (kuva 16). Suo-
 jiatiesaarekkeen vähimmäissyvyyden tulisi olla 2,5 metriä, jotta saarekkeella on tilaa pyörätuolil-
 le tai lastenvaunuille. Lappeenkadun uusitut suojiatiesaarekkeet ovat syvyydeltään vähintään
 2,5 metriä (kuva 17). Kartoitetun alueen suojiatiesaarekkeiden syvyys on esitetty kuvassa 18.

Kuva 17. Lappeenkadun uusitut suojaiesarekkeet ovat syvyydeltään vähintään 2,5 metriä

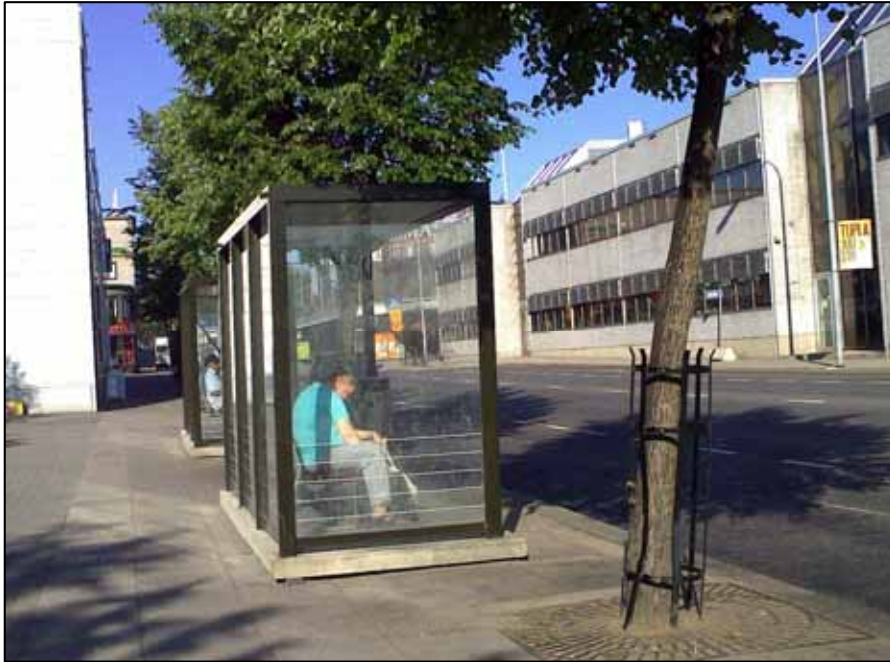
Koulukadulla Kauppakadun ja Kirkkokadun välillä sijaitsevien bussipysäkkien katokset ovat betonikorokkeella, jossa on 15 cm korkea reuna (kuva 19). Reuna estää katoksen alle pääsyn apuvälineiden kanssa kulkevilta tai pyörätuolilla liikkuvilta henkilöiltä.

Kuva 19. Koulukadun pysäkkikatokset ovat betonikorokkeella

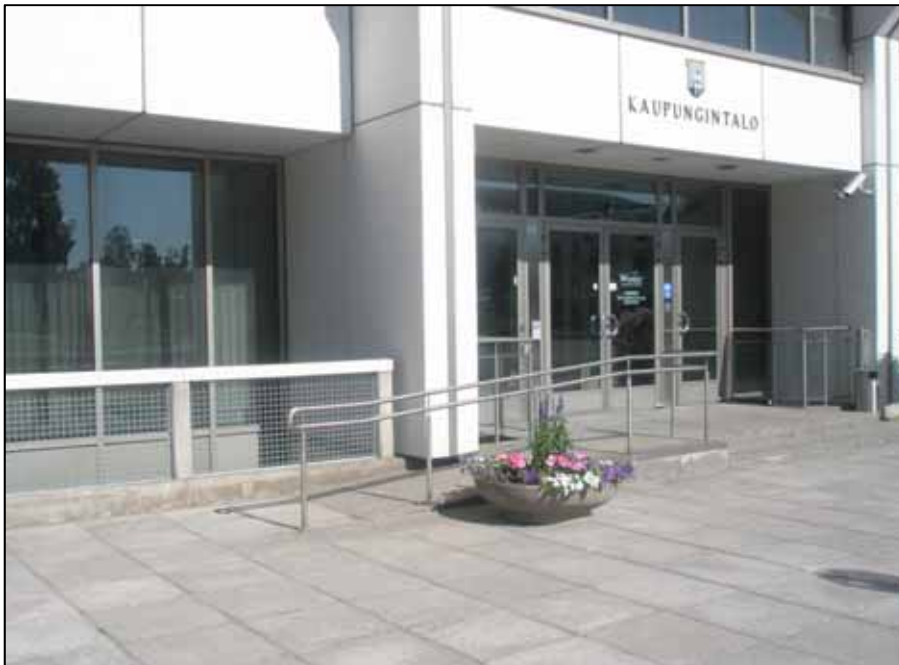
Kaupungintalon sisäänkäynnille johtavat sekä portaat että luiska (kuva 40). Luiskan kaltevuus on 8 prosenttia. Luiskassa ja portaissa on käsijohde yhdellä puolella kahdella korkeudella. Portaiden askelmien etureunoissa ei ole kontrastiraitoja eikä ylä- ja alapäissä ole varoitusalueita.

Kuva 40. Kaupungintalon sisäänkäynnissä on luiska ja portaat

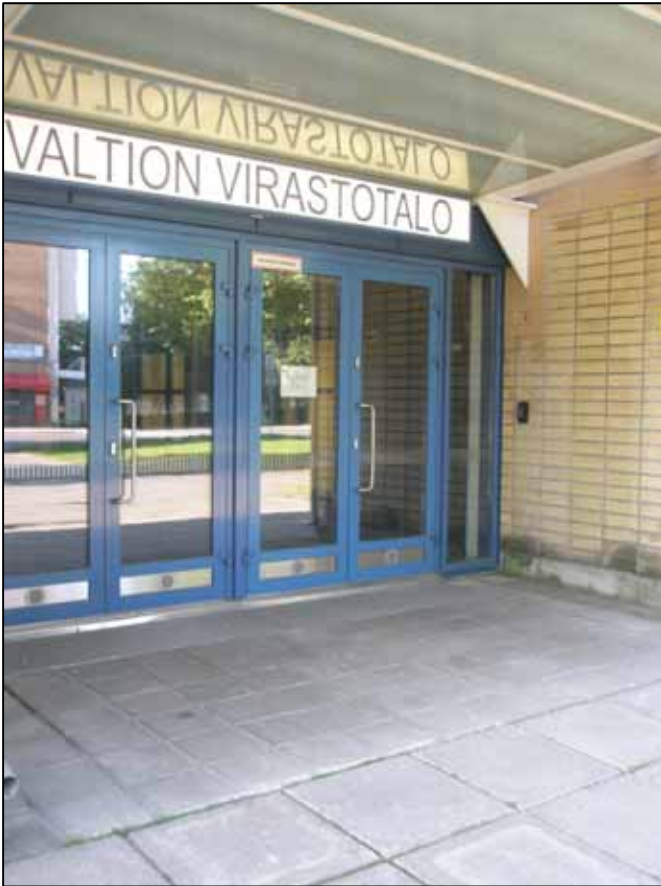
Samassa korttelissa postin kanssa sijaitsee valtion virastotalo. Kaupungintalon aukion puoleinen sisäänkäynti on tasoeroton. Pormestarinkadun puoleisessa sisäänkäynnissä on korkea (10cm) kynnyks (kuva 41). Lähimmät le-pysäköintipaikat sijaitsevat lähempänä Pormestarinkadun puoleista sisäänkäyntiä.

Kuva 41. Valtion virastotalon Pormestarinkadun puoleisessa sisäänkäynnissä on korkea kynnyks

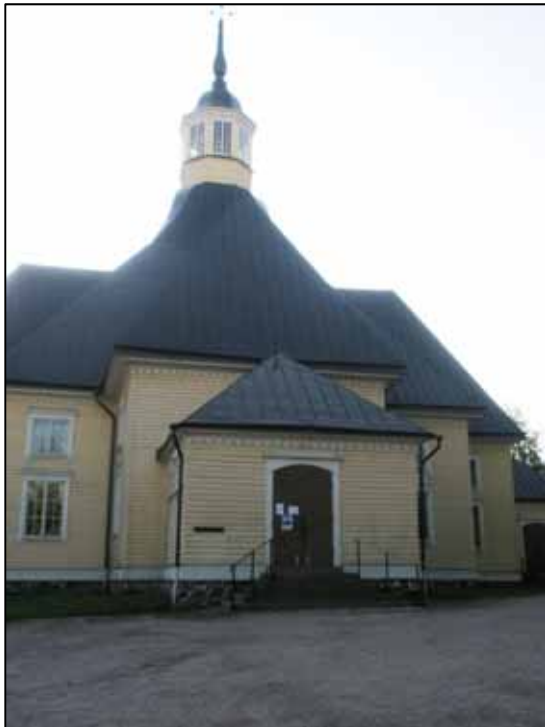
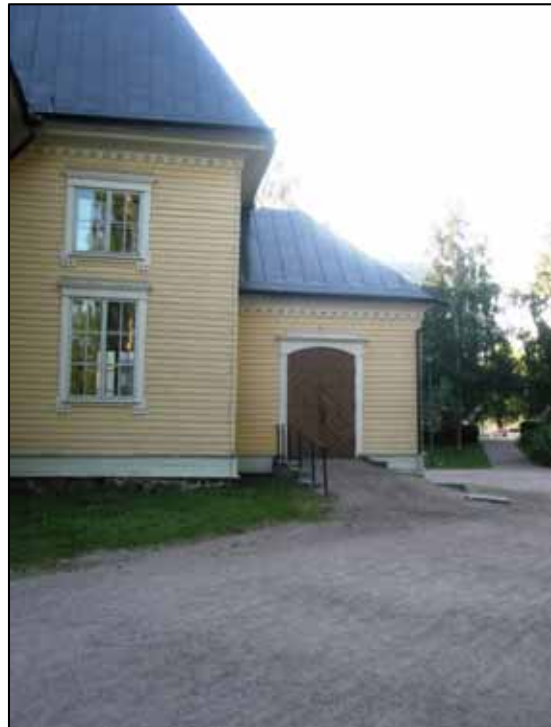
Kirkko sijaitsee Keskuspuiston pohjoisosassa, Valtakadun ja Kirkkokadun kulmauksessa. Kirkon pääsisäänkäynnissä on portaat, luiskattu sisäänkäynti on sivuoven kautta (kuva 42). Sivuoivella on pituuskaltevuudeltaan noin 8 prosentin luiska, jonka toisella puolella on käsijohde yhdellä korkeudella.

Kuva 42. Lappeen Marian kirkon sisäänkäynnit

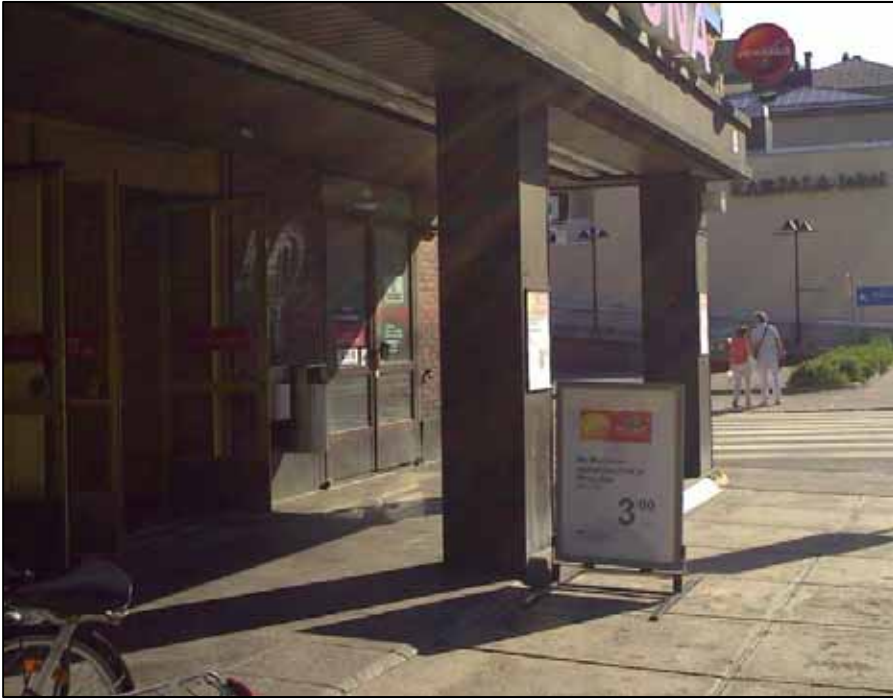
Oksasenkadulla sijaitsevan päivittäistavaraliikkeen sisäänkäynnin edessä on jalkakäytävän ja ovenedusalueen välillä tasoero, johon on lisätty pieni metalliluiska. Hieman sivummalla ovista toisessa laidassa tasoeroa ei ole (kuva 44). Ovet avautuvat automaattisesti.

Kuva 44. Päivittäistavaraliikkeen sisäänkäynti

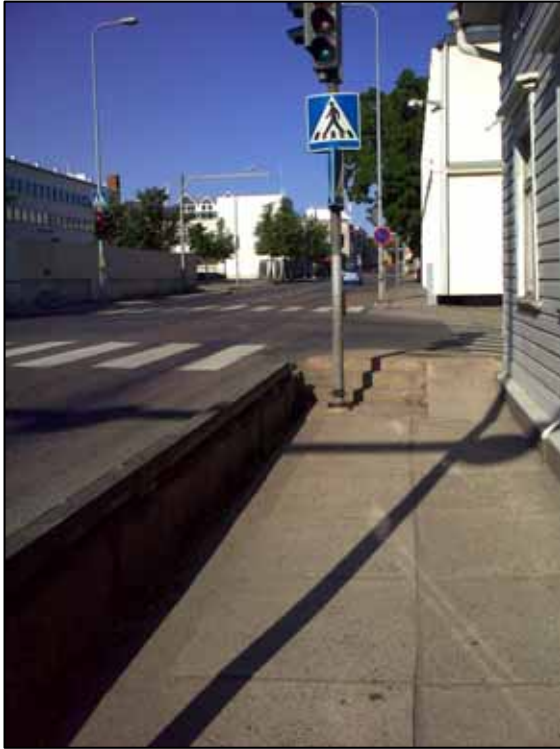
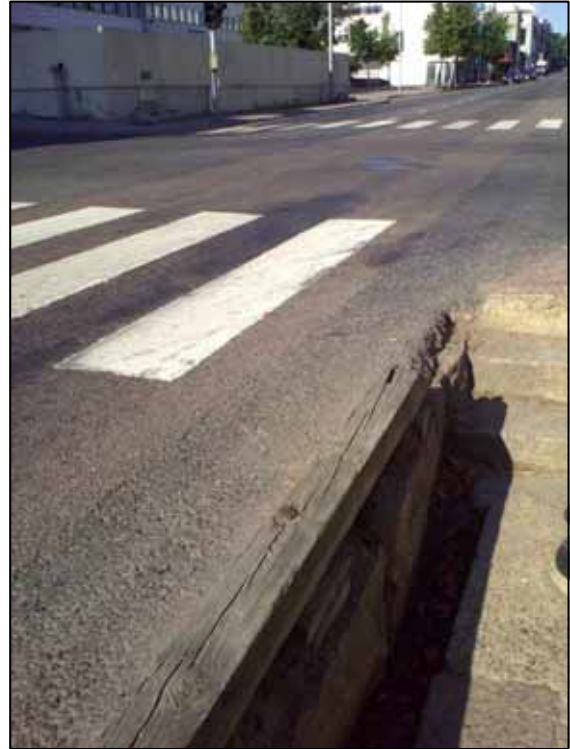
Kirkkokadun ja Koulukadun kulmassa, Koulukadun pohjoislaidalla kevyen liikenteen väylä nousee suojatielle portaiden ja luiskan kautta (kuva 46). Luiska on erittäin jyrkkä (14-40 prosenttia) ja kapea eikä siinä ole suojareunusta. Lisäksi portaiden edessä kevyen liikenteen väylän keskellä on liikennevalotolppa, joka aiheuttaa törmäamisvaaran heikkonäköiselle tai sokealle henkilölle. Suojatien ja ajoradan reunassa ei ole reunatukea ja jyrkkä reuna aiheuttaa putoamisvaaran. Väyläosuus on vaarallinen myös kevyen liikenteen väylän laidassa lähellä ajorataa kuljettaessa, sillä Koulukadulta Kirkkokadulle kääntyvät autot ajavat erittäin lähellä ajoradan reunaa.

Kuva 46. Koulukadulla Kirkkokadun risteyksessä on erittäin vaarallinen kohta.

Koulukadulla Kirkkokadun risteyksen kohdalla on jalankulkijoille useita vaaraa aiheuttavia tekijöitä. Kohdassa on jyrkkä ja kapea luiska sekä portaiden edessä kevyen liikenteen väylän keskellä liikennevalotolppa. Suojatieltä on putoamisvaara portaisiin. Väyläosuus on vaarallinen myös kevyen liikenteen väylän laidassa lähellä ajorataa kuljettaessa, sillä Koulukadulta Kirkkokadulle kääntyvät autot ajavat erittäin lähellä ajoradan reunaa. Tukimuuri tulee rakentaa uudestaan, ajoradan reunaan tulee asentaa ajojohde, portaan reunaan tulee asentaa kevytkaide ja portaisiin käsijohde. Suojatiemerkinä tulee kaventaa itäreunastaan käytettävissä olevan kulkutilan levyiseksi (kartta 1, toimenpide 10, kuva 66).

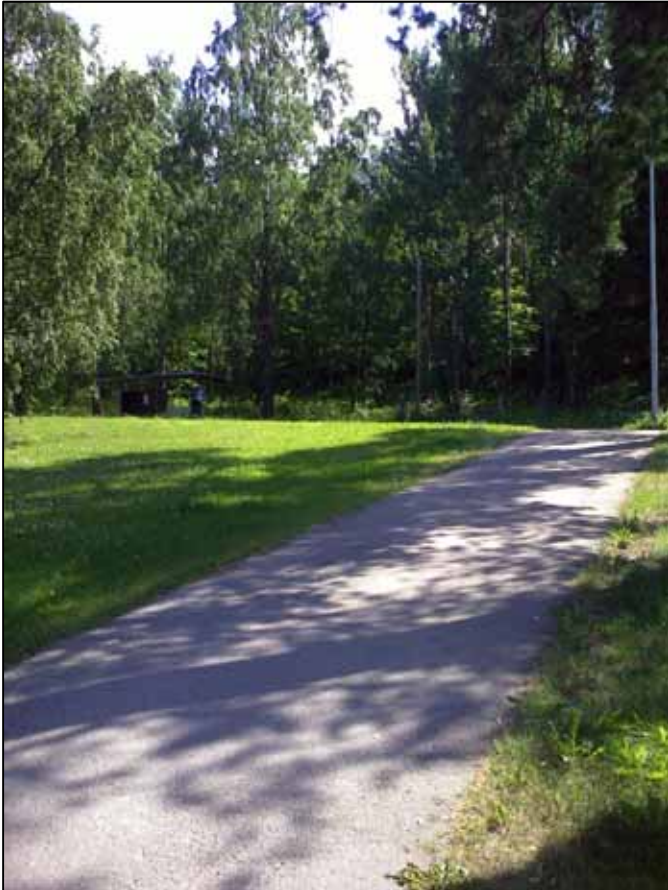
Keskustasta päin tulevien bussien pysäkiltä keskussairaalalle johtava kevyen liikenteen väylä on jyrkkä Imatrantien ylityksen kohdalla (9 prosentin pituuskaltevuus) (kuva 50). Väylien asfalttipäällysteet bussipysäkeiltä sisäänkäynneille ovat hyväkuntoisia.

Kuva 50. Imatrantien bussipysäkiltä Keskussairaalalle johtava kevyen liikenteen väylä on jyrkkä

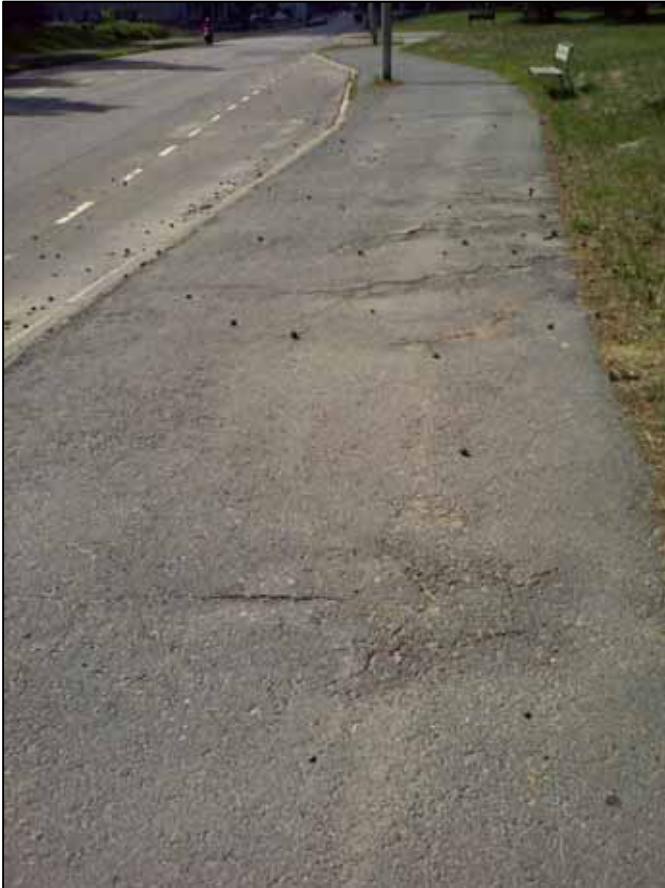
Kevyen liikenteen väylien asfalttipäällysteessä Armilan sairaalan alueella on paikoin vähäistä epätasaisuutta. Erittäin epätasainen päällyste on Armilankadulla keskustan suuntaan menevien bussien pysäkin itäpuolella (kuva 54).

Kuva 54. Armilankadun bussipysäkin kohdalla asfalttipäällyste on erittäin epätasainen

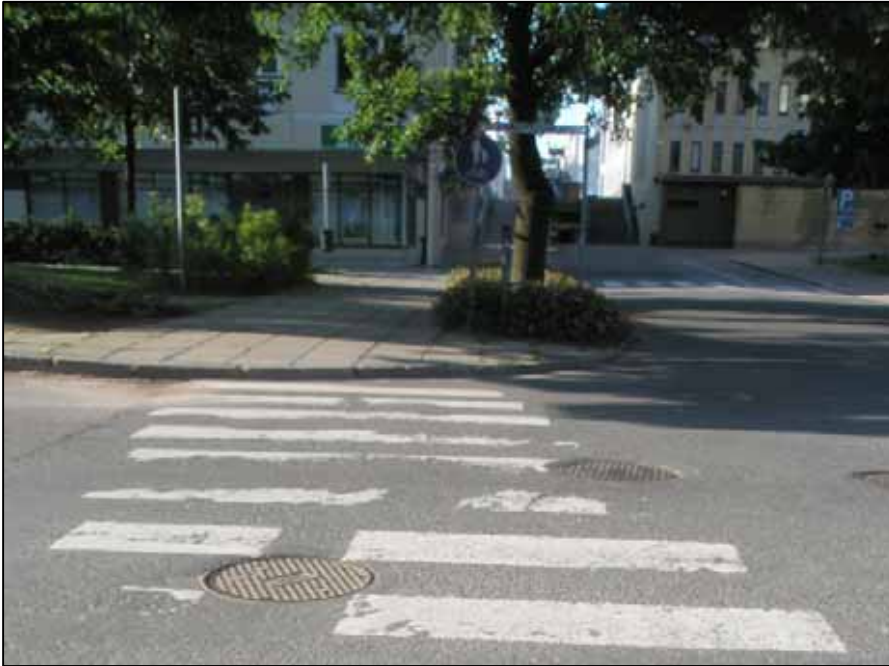
Kuva 59. Suojateiden, joissa on korkeita reunatukia, reunatukijärjestelyt tulee toteuttaa esteettömyyssohjeiden mukaisesti

Ydinkeskustan alueella on useita suojateitä, joiden reunatuet ovat liian korkeita. Näiden suojateiden reunatukijärjestelyt tulee toteuttaa esteettömyysohjeiden mukaisesti. Myös jalkakäytävän tasaus tulee tarkistaa (kartta 1, toimenpide 2, kuva 59).

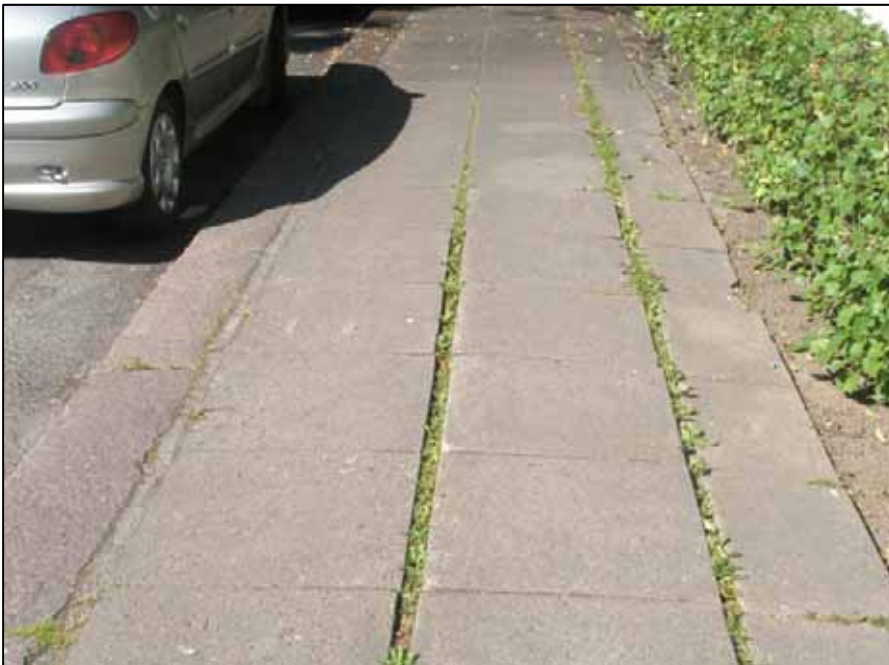
Kuva 60. Aionkadun epätasainen jalkakäytäväosuus tulee pinnoittaa uudelleen pienillä betonilaatoilla tai betonikivillä

Kartoitetulla alueella on useita epätasaisia väyläosuuksia. Epätasaiset jalkakäytäväosuudet tulee pinnoittaa uudelleen pienillä betonilaatoilla tai betonikivillä (kartta 1, toimenpide 3, kuvat 60 ja 61).

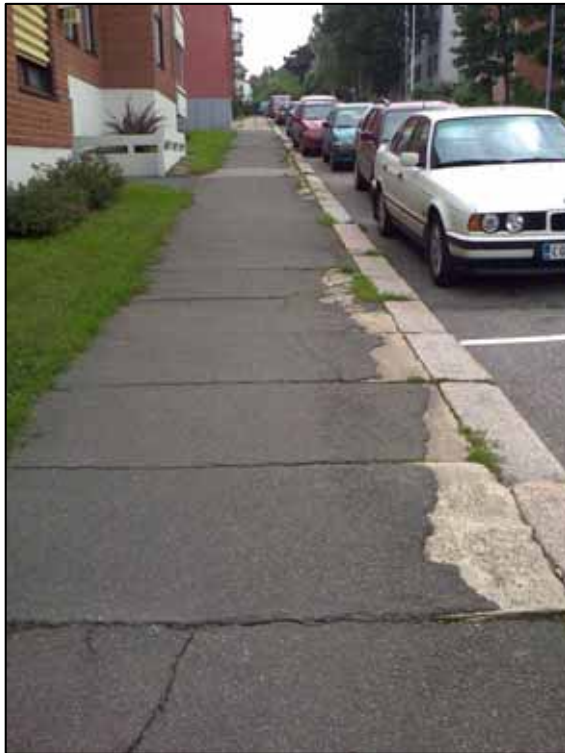
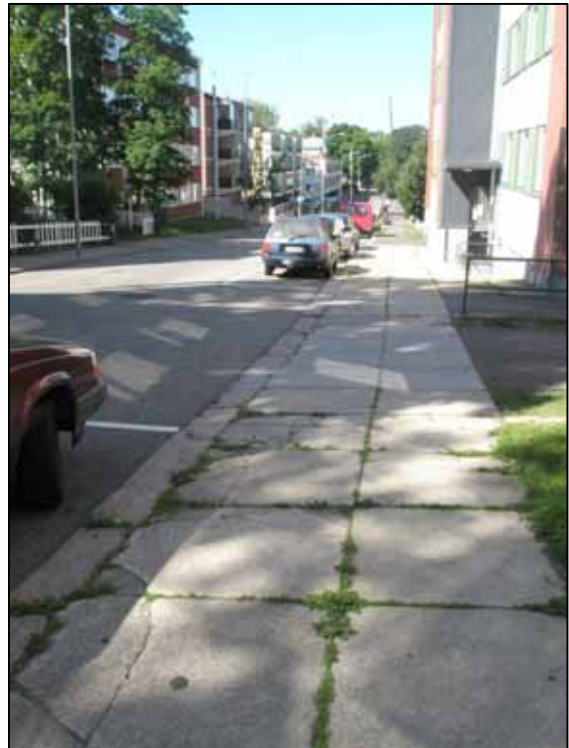
Kuva 61. Raastuvankadun epätasainen jalkakäytävä tulee pinnoittaa uudelleen pienillä betonilaatoilla tai betonikivillä

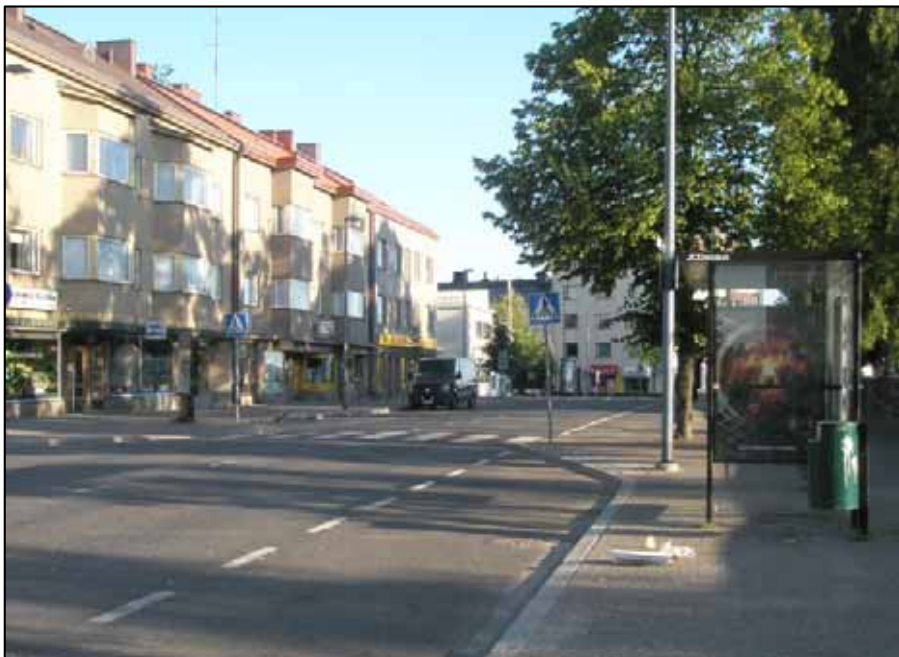
Kauppakadulla Keskuspuiston länsilaidalla sijaitsevan pysäkkialueen reunatuen korkeus bussin etuoven kohdalla on vain 6 cm. Pysäkkialue tulee korottaa niin, että reunatuen näkyvä osuus linja-auton etu- ja keskioven kohdalla on 12 cm (kartta 1, toimenpide 4, kuva 62).

Kuva 62. Kauppakadun bussipysäkin pysäkkialue tulee korottaa niin, että reunatuen näkyvä osuus on 12 cm

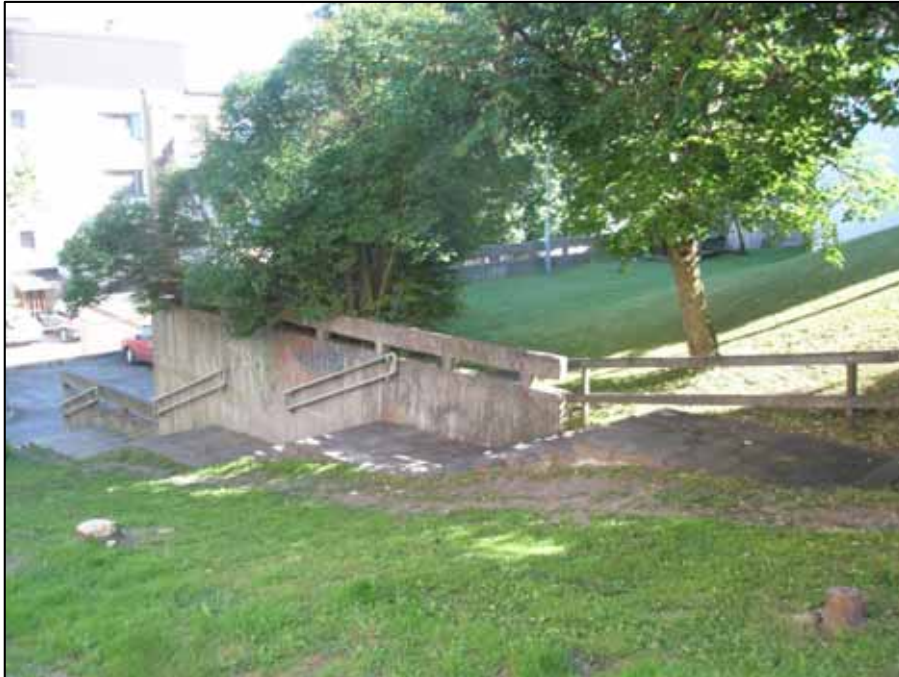
Kuva 64. Raatimiehenkadun portaisiin tulee lisätä istutusten puolelle käsijohteet kahdelle korkeudelle 90 cm ja 70 cm

Raatimiehenkadun molempiin portaisiin tulee lisätä istutusten puolelle (keskialue) käsijohteet kahdelle korkeudelle 90 cm ja 70 cm. Käsijohteiden tulee jatkua myös lepotasanteiden kohdilla (kartta 1, toimenpide 6, kuva 64).

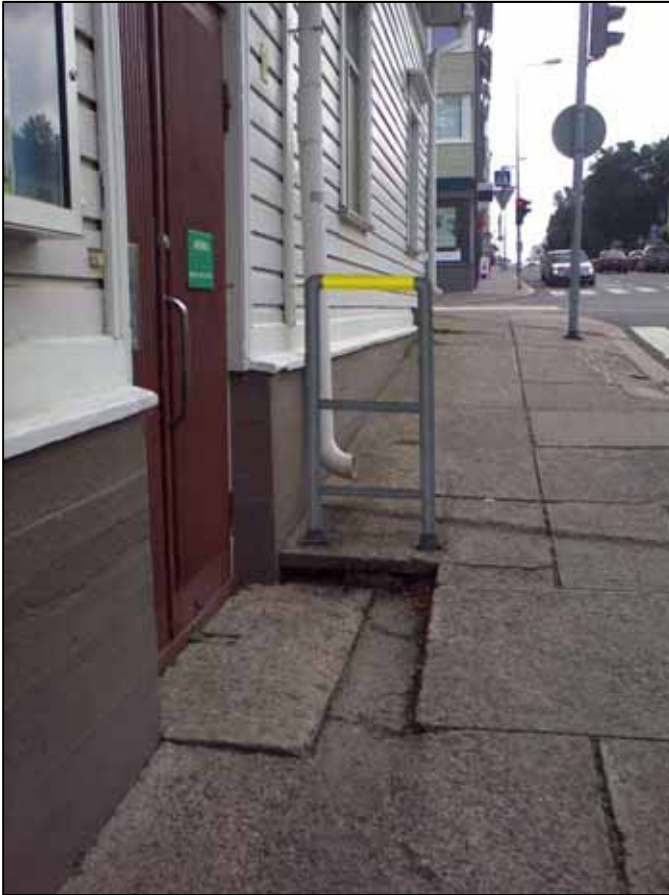
Kuva 65. Havainnekuva jalkakäytävän pudotuksen kohdan kevytkaitteesta

Kirkkokatu 6:n kohdalla kevyen liikenteen väylällä on putoamisvaara kiinteistön oven edessä olevan tasoeron vuoksi. Jalkakäytävän pudotuksen kohdalle tulee rakentaa 90 cm korkea kevytkaide (kartta 1, toimenpide 9, kuva 65).

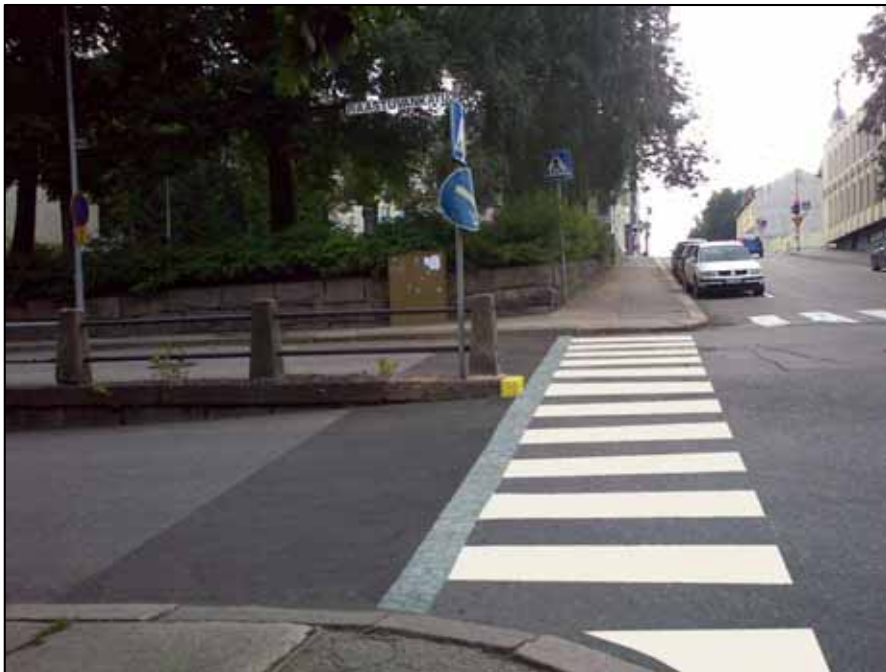
Raastuvankadun ja Kirkkokadun risteyksessä ajoradan keskikaide katkaisee suojatien ja muodostaa törmäämisvaaran heikkonäköiselle henkilölle. Keskikaiteen alareunaan tulee lisätä huomiovärinen maalaus, suojatiemerkinä tulee kaventaa käytettävissä olevan kulkutilan levyiseksi ja suojatiemerkinän kaiteen puoleiseen reunaan tulee lisätä nupukiviraita. Myös suoja-
teiden reunatukijärjestelyt tulee toteuttaa esteettömyyssohjeiden mukaisesti (kartta 1, toimenpide 12, kuva 68).

Kuva 68. Havainnekuva Kirkkokadun ja Raastuvankadun risteyksen suojatiestä. Keskikaiteen alareunaan on lisätty huomiovärinen maalaus, suojatiemerkinä on kavennettu käytettävissä olevan kulkutilan levyiseksi ja suojatiemerkinän kaiteen puoleiseen reunaan on lisätty nupukiviraita

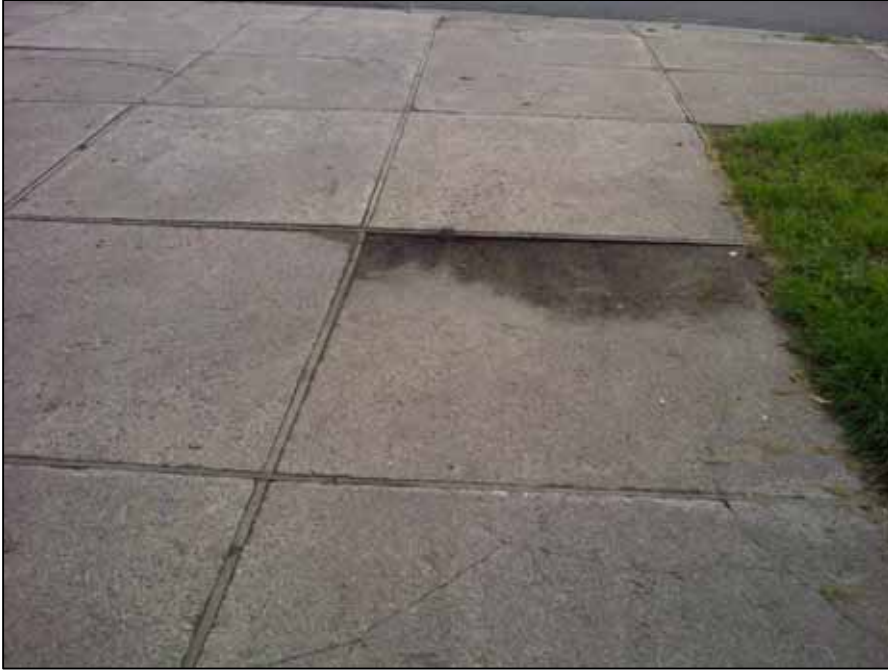
Koulukadun ja Raatimiehenkadun kulmauksessa on yksittäinen kompastumisvaaran aiheuttava kuoppa. Kuoppa tulee korjata (kartta 1, toimenpide 13, kuva 69).

Kuva 69. Koulukadun ja Raatimiehenkadun kulmauksessa oleva yksittäinen kuoppa tulee korjata

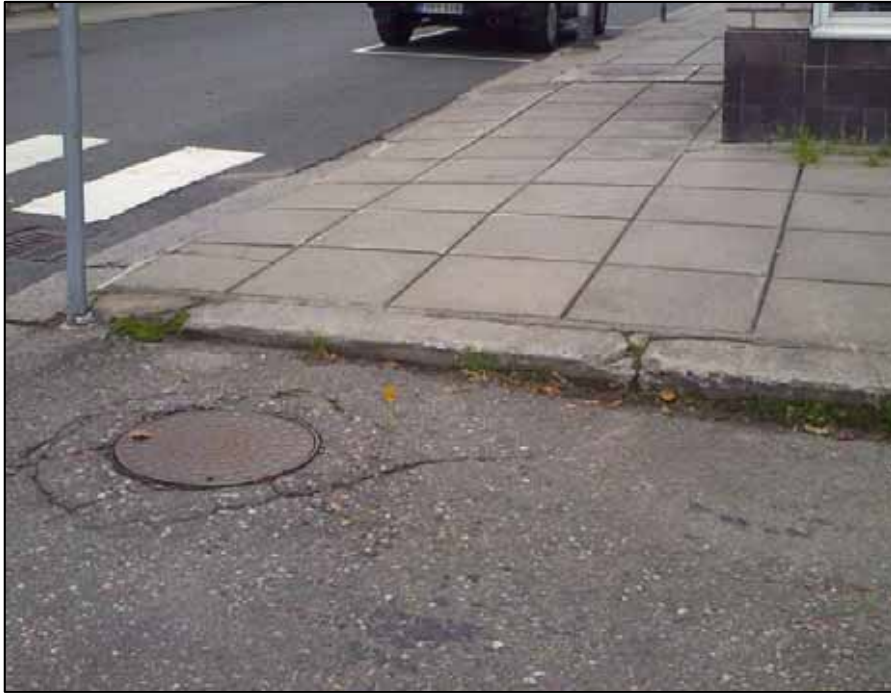
Raatimiehenkadulla Koulukadun risteyksessä jalkakäytävä katkeaa ennen edessä olevaa suojatietä Koulukadun yli ja päättyy korkeaan reunatukeen. Asfaltoitu osuus jalkakäytävästä on epätasainen. Jalkakäytävä tulee asfaltoida uudelleen ja tasoero tulee poistaa jalkakäytävältä (kartta 1, toimenpide 14, kuva 70).

Kuva 70. Koulukadun ja Raatimiehenkadun kulmauksessa oleva jalkakäytävä tulee asfaltoida uudelleen ja tasoero poistaa jalkakäytävältä

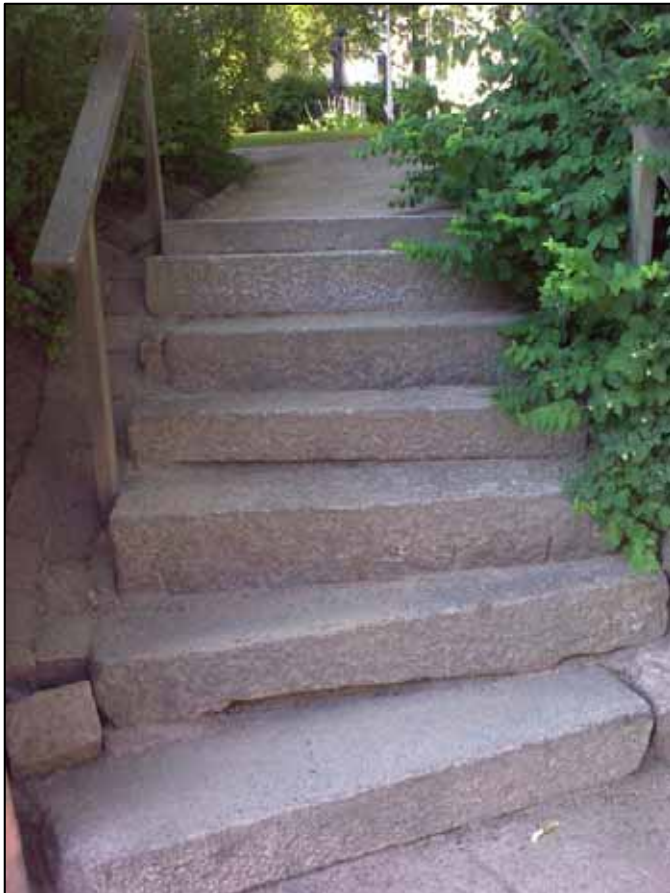
Lottapuiston Raastuvankadun puoleisten portaiden askelmat ovat korkeudeltaan erilaisia eivätkä käsijohteet täytä esteettömyysvaatimuksia. Portaat tulee rakentaa uudelleen esteettömyysohjeiden mukaisesti (kartta 1, toimenpide 7, kuva 71 sivulla 53).

Lottapuiston Raastuvankadun puoleisten portaiden toisen puolen käsijohteen käytön estää ylikasvanut kasvillisuus. Kasvillisuus tulee leikata (kartta 1, toimenpide 15, kuva 71).

Kuva 71. Käsijohteen käytön estävä kasvillisuus tulee leikata

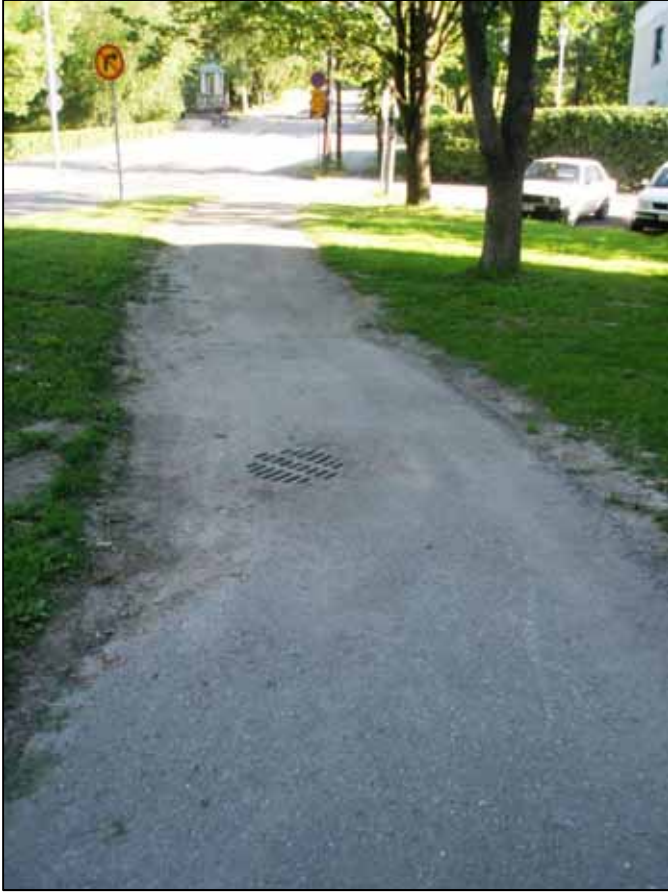
Kristiinankadulla Torikadun ja Vallikadun välillä on epätasainen väyläosuus. Jalkakäytävä tulee asfaltoida uudelleen (kartta 1, toimenpide 16, kuva 72).

Kuva 72. Kristiinankadun epätasainen jalkakäytävä tulee asfaltoida uudelleen

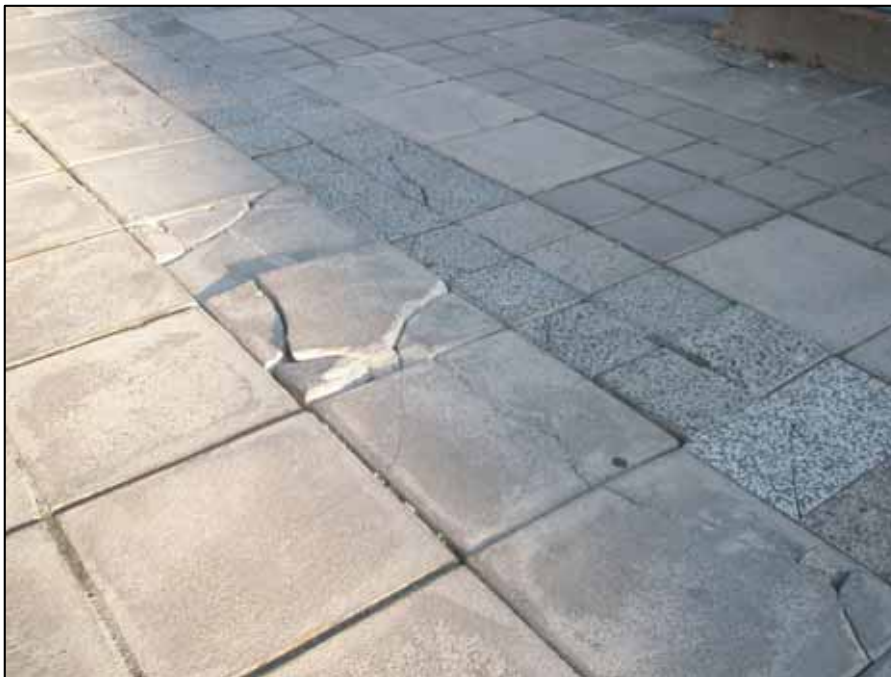
Kaupungintalon aukion laatoitus on monin paikoin erittäin epätasainen ja halkeillut. Epätasainen aukio tulee pinnoittaa uudelleen (kartta 1, toimenpide 18, kuva 74).

Kuva 74. Kaupungintalon aukio tulee pinnoittaa uudelleen

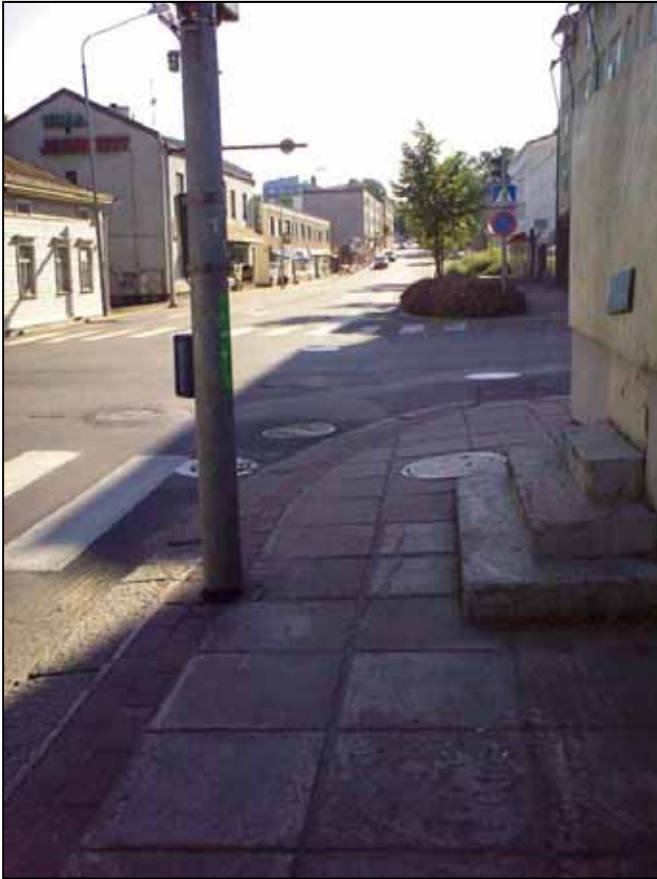
Koulukadun ja Kirkkokadun kulmauksessa sijaitsevan puretun kiinteistön edustalla on Koulukadun puolella jalankulkuväylällä betoniset portaat, jotka aiheuttavat kompastumisvaaran heikkonäköiselle tai sokealle henkilölle ja kaventavat kulkuväylän. Portaat tulee purkaa (kartta 1, toimenpide 19, kuva 75).

Kuva 75. Koulukatu 17:n kohdalla puretun kiinteistön portaat tulee purkaa

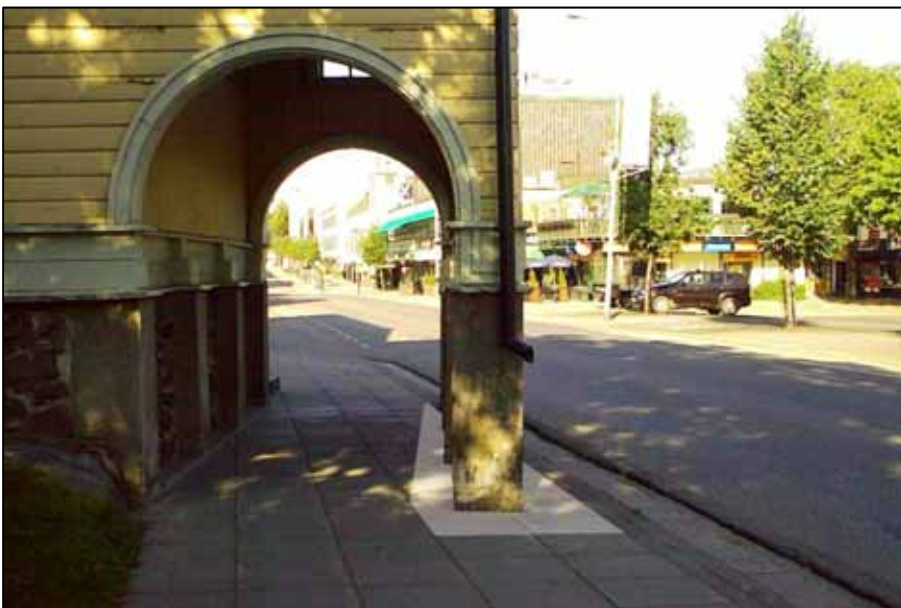
Valtakadulla Lappeen Marian kirkon pilari aiheuttaa törmäämisvaaran heikkonäköiselle tai sokealle henkilölle. Käytävän seinäkkeen puolelle tulee asentaa varoitusalue vaaleanharmaista lohkopintaisista noppakivistä (kartta 1, toimenpide 20, kuva 76).

Kuva 76. Havainnekuva varoitusalueesta seinäkkeen pilarien ympärillä

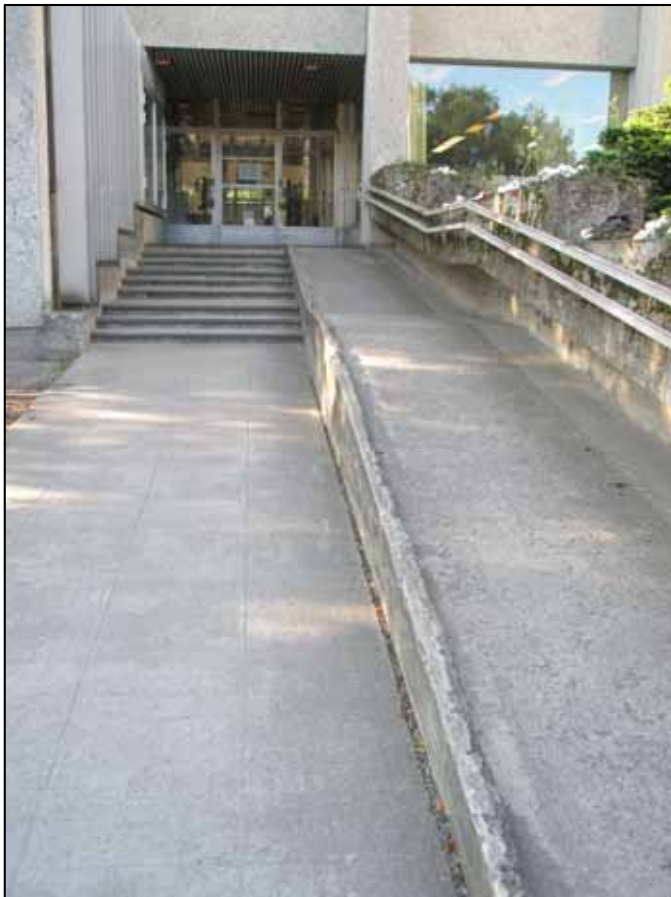
Lappeenrannan pääkirjaston Valtakadun puoleisen sisäänkäynnin portaat ja luiska ovat huonokuntoiset eivätkä täytä esteettömyysvaatimuksia. Portaat ja luiska tulee rakentaa uudelleen esteettömyysohjeiden mukaisesti (kartta 1, toimenpide 22, kuva 77).

Kuva 77. Kirjaston portaat ja luiska tulee rakentaa uudelleen esteettömyysohjeiden mukaisesti

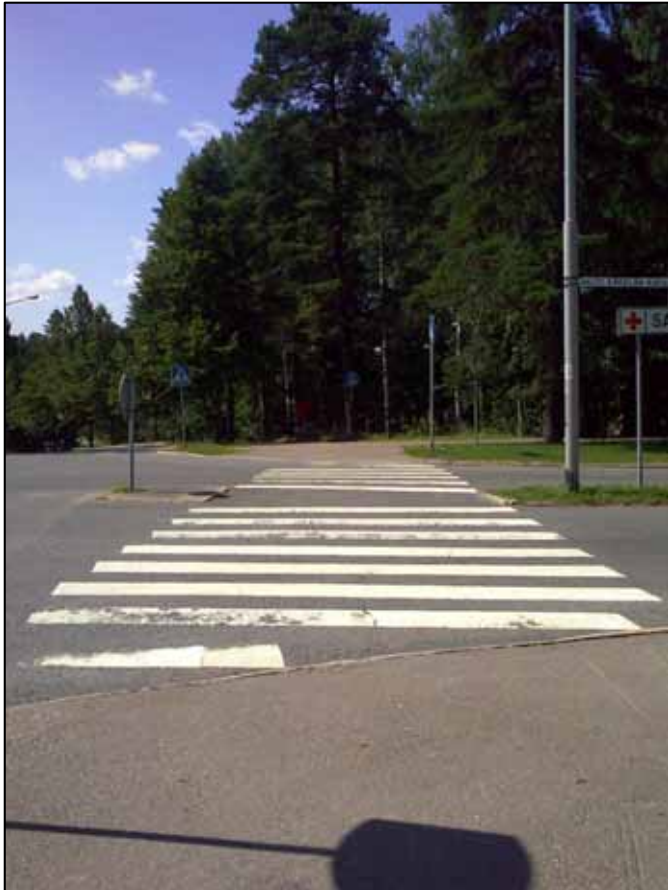
Valto Käkelän kadun suojatien itäpuolen reunatuki on korkea ja suojatiesaareke on reuna-tueton. Suojatien reunatukijärjestelyt tulee toteuttaa esteettömyyssohjeiden mukaisesti (kartta 2, toimenpide 1, kuva 80).

Kuva 80. Keskussairaalan piha-alueelle johtavan Valto Käkelän kadun suojatien reunatukijärjestelyt tulee toteuttaa esteettömyyssohjeiden mukaisesti

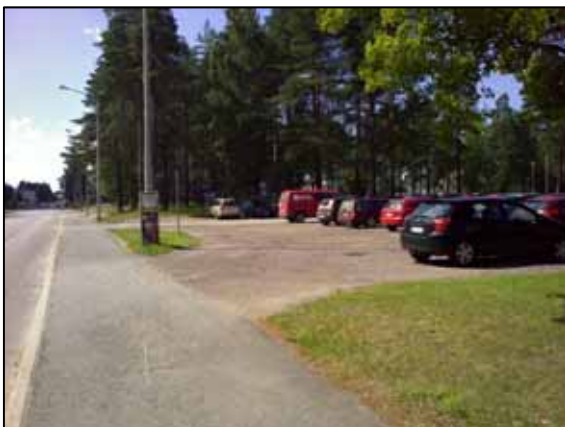
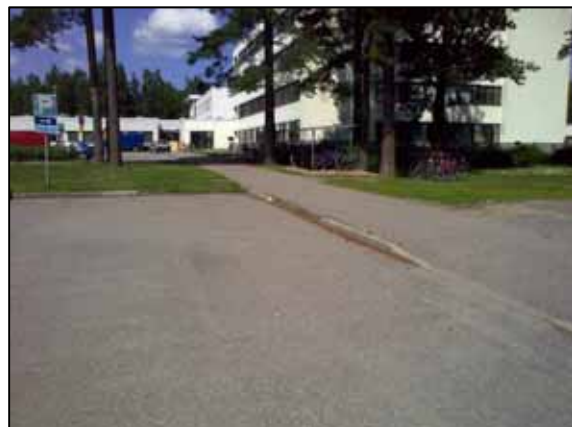
Kulkureittinä Armilankadulta sairaalan piha-alueelle käytetään paljon pysäköintialueen läpi menevää reittiä, jolla ei ole jalkakäytävää koko matkalla. Armilankadulta sairaalan piha-alueelle tulee rakentaa uusi jalankulkuyhteys, joka yhdistää Armilankadun ja sairaalan pysäköintialueen laidassa olevan käytävän (kartta 3, toimenpide 5, kuva 87).

Kuva 87. Armilankadulta sairaalan piha-alueelle tulee rakentaa uusi jalankulkuyhteys, joka yhdistää Armilankadun ja sairaalan pysäköintialueen laidassa olevan käytävän
